F116 - CHECKLIST DE ALTERNADOR

MARCA - FABRICANTE Weg
MODELO AG10315M10AI	Nº DE SERIE DO ALTERNADOR

POTÊNCIA NOMINAL 550KVA	TIPO DE CHECKLIST MEGAGEM

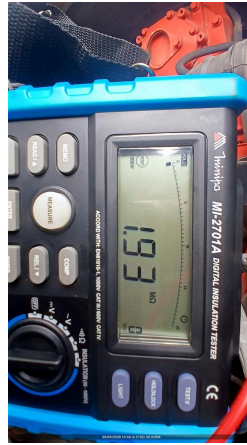
(1-4) X (2-5)  
1.93 Mohms

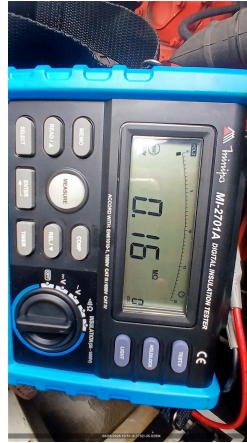
(1-4) X (3-6)  
0.16 Mohms

**ANÁLISE**  
REPROVADO

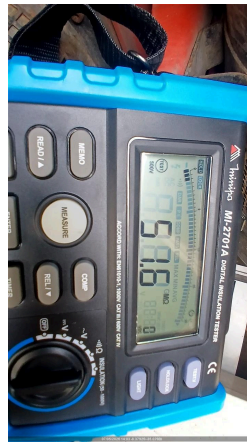
(1-4) X (8-11)  
51.6 Mohm

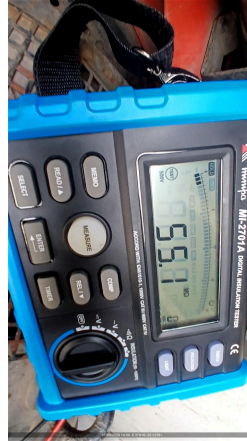
(1-4) X (7-10)  
55.1Mohm

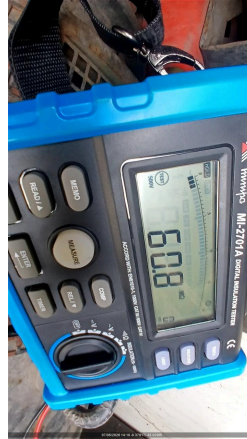
(1-4) X (9-12)  
60.8 Mohm

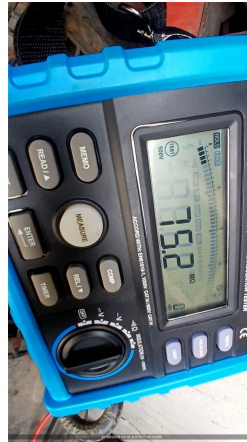
(2-5) X (3-6)  
62.6 Mohm

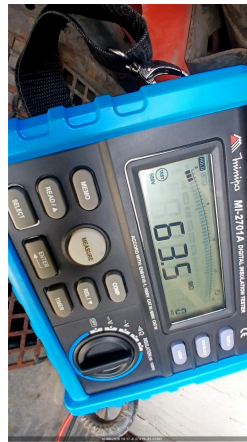
(2-5) X (7-10)  
63.5 Mohm

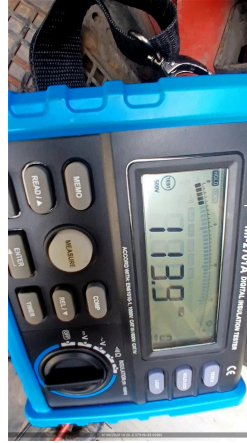
(2-5) X (8-11)  
113.9 Mohm

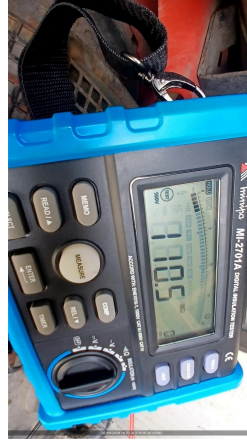
(2-5) X (9-12)  
110.5 Mohm

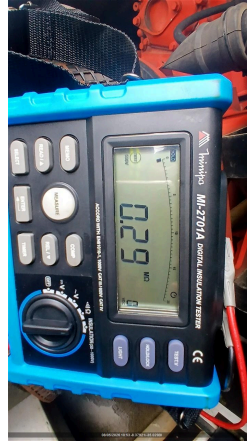
(3-6) X (7-10)  
0.29 Mohms

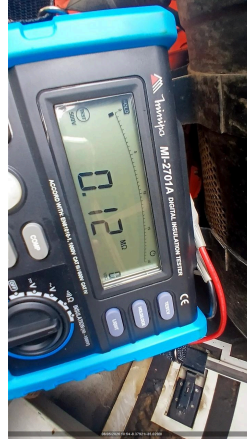
(3-6) X (8-11)  
0.12 Mohms

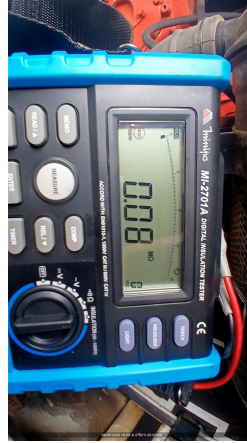
(3-6) X (9-12)  
0.08 Mohms

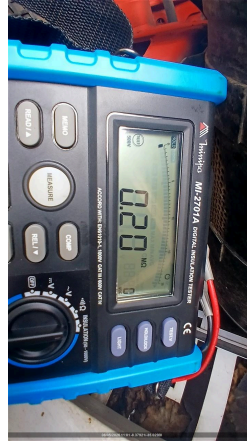
(7-10) X (8-11)  
0.20 Mohms

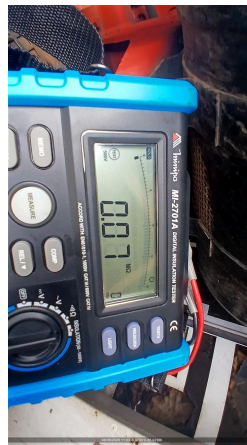
(7-10) X (9-12)  
0.07 Mohms

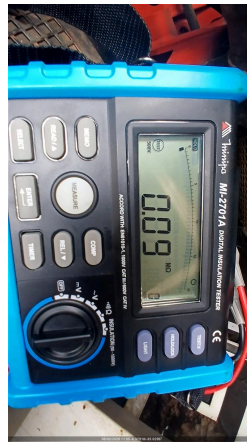
(8-11) X (9-12)  
0.09 Mohms

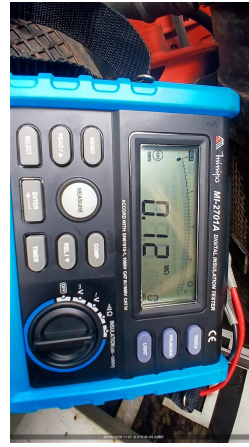
(1-4) X (T)  
0.12 Mohms

ANÁLISE  
REPROVADO

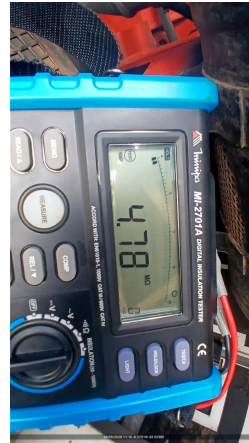
(2-5) X (T)  
4.78 Mohms

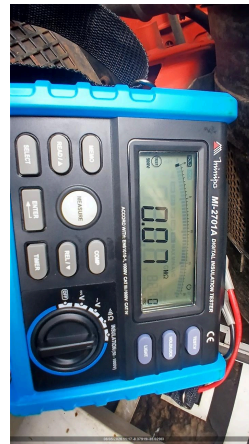
(3-6) X (T)  
0.07 Mohms

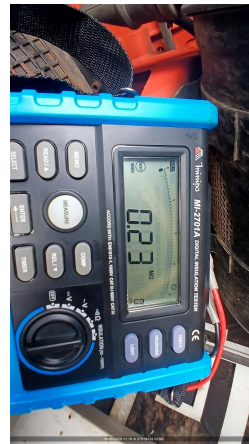
(7-10) X (T)  
0.23 Mohms

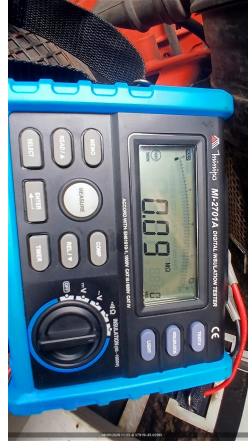
(8-11) X (T)  
0.09 Mohms

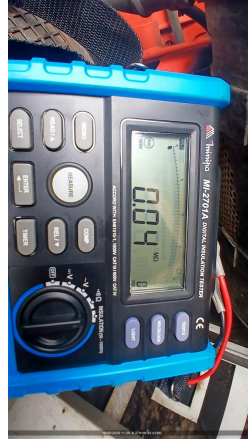
(9-12) X (T)  
0.04 Mohms
