F116 - CHECKLIST DE ALTERNADOR

<p>MARCA - FABRICANTE</p> <p>BRG Brasil</p>
<p>MODELO</p> <p>Slin 140</p>	<p>Nº DE SERIE DO ALTERNADOR</p>

<p>POTÊNCIA NOMINAL</p> <p>140kva</p>	<p>TIPO DE CHECKLIST</p> <p>MEGAGEM</p>

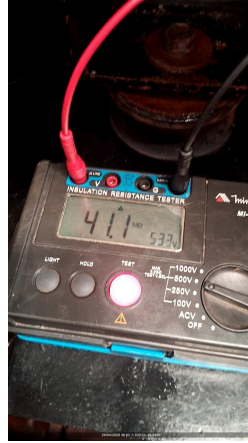
(1-4) X (T)
41.0M

ANÁLISE
APROVADO

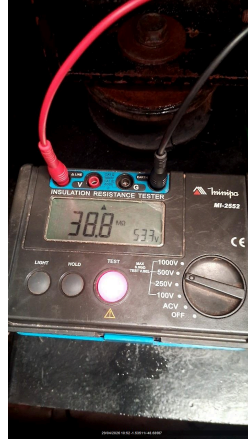
(2-5) X (T)
38.8M

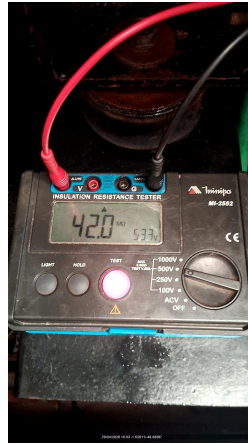
(3-6) X (T)
42M

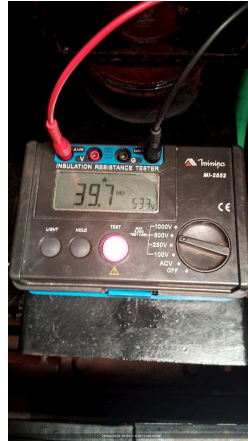
(7-10) X (T)
39.7M

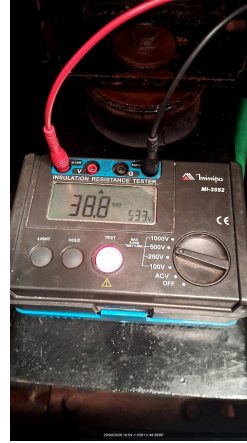
(8-11) X (T)
38.8M

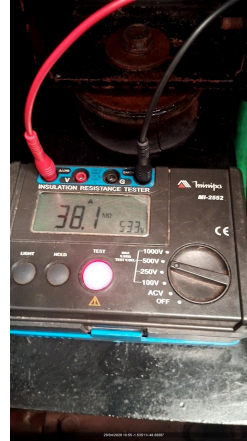
(9-12) X (T)
38.1M

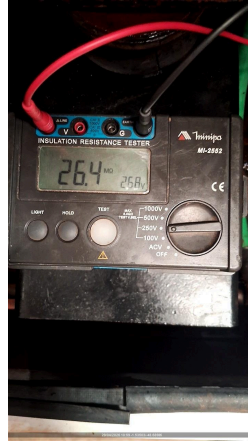
(F+) X (T)
26.4M

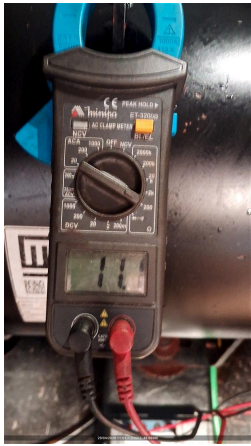
1 - 2 (RP)	FOTO DA EVIDENCIA NO MEGOMETRO
ANÁLISE	
J) RESISTÊNCIA ÔHMICA DO ESTATOR EXCITATRIZ	
(F+) - (F-) 11 oms	FOTO DA EVIDENCIA NO MEGOMETRO
