F116 - CHECKLIST DE ALTERNADOR

CLIENTE	
NOME	RAZÃO SOCIAL
EMAIL	OBSERVAÇÃO
LOCAL	
NOME TECNOGERA - LOCAÇÃO E TRANSFORMAÇÃO DE ENERGIA SA	ENDEREÇO
ATIVO	
NOME	MARCA
MODELO	PATRIMÔNIO / NÚMERO DE SÉRIE
01- CABEÇALHO	
<p>FOTO DO HORIMETRO</p>

<p>Tec. Ricardo Lira - Serra ES 05 de maio de 2026 11:00</p>
<p>POTÊNCIA NOMINAL</p> <p>80</p>	<p>TIPO DE CHECKLIST</p> <p>MEGAGEM</p>

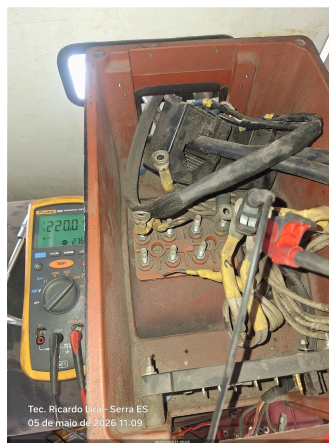
FOTO DA EVIDENCIA NO MEGOMETRO

(1-4) X (2-5)
>220M

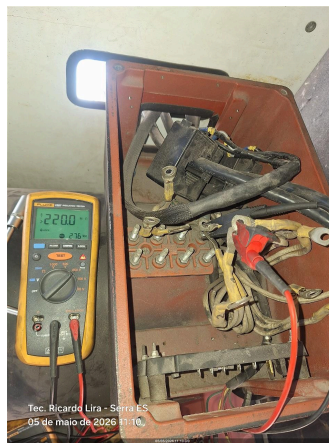
FOTO DA EVIDENCIA NO MEGOMETRO

(1-4) X (3-6)
>220M

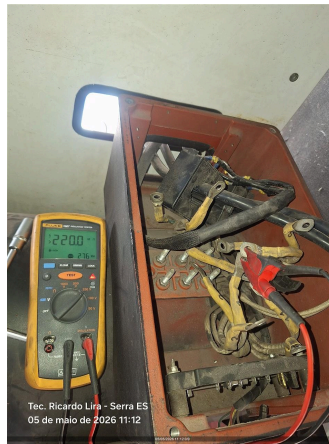
FOTO DA EVIDENCIA NO MEGOMETRO

(1-4) X (8-11)
>220M

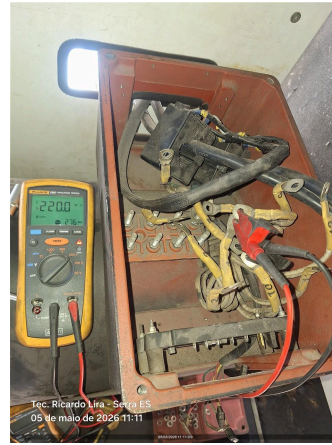
FOTO DA EVIDENCIA NO MEGOMETRO

(1-4) X (7-10)
>220M

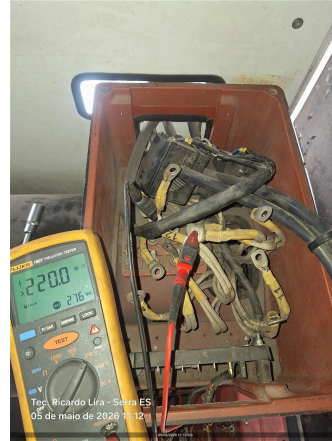
FOTO DA EVIDENCIA NO MEGOMETRO

(1-4) X (9-12)
>220M

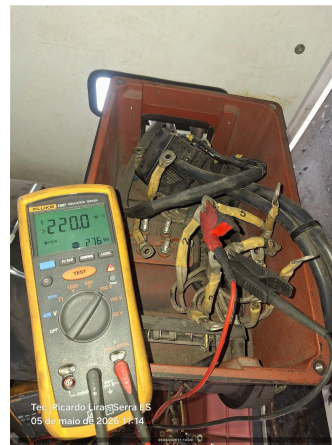
FOTO DA EVIDENCIA NO MEGOMETRO

(2-5) X (3-6)
>220M

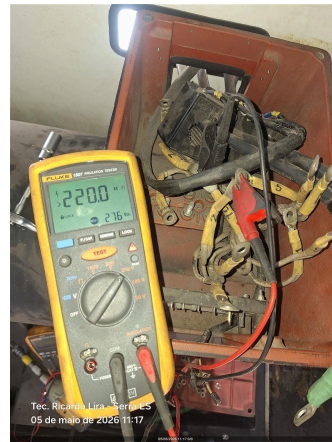
FOTO DA EVIDENCIA NO MEGOMETRO

(2-5) X (7-10)
>220M

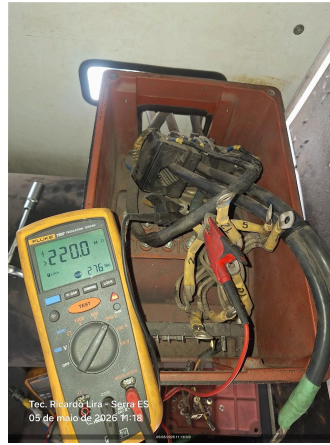
FOTO DA EVIDENCIA NO MEGOMETRO

(2-5) X (8-11)
>220M

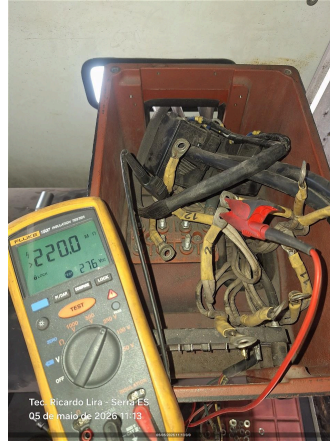
FOTO DA EVIDENCIA NO MEGOMETRO

(2-5) X (9-12)
>220M

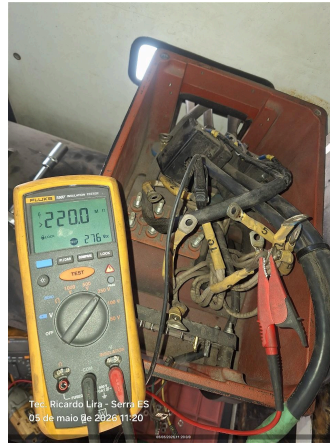
FOTO DA EVIDENCIA NO MEGOMETRO

(3-6) X (7-10)
>220M

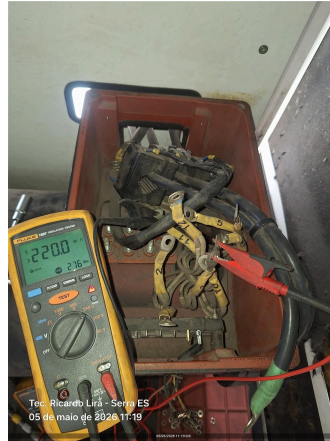
FOTO DA EVIDENCIA NO MEGOMETRO

(3-6) X (8-11)
>220M

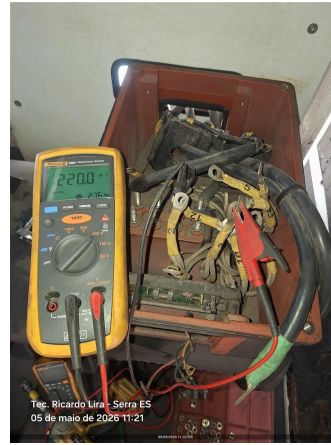
FOTO DA EVIDENCIA NO MEGOMETRO

(3-6) X (9-12)
>220M

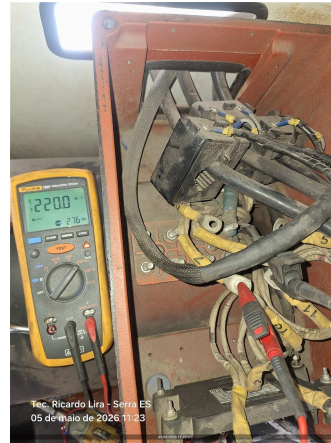
FOTO DA EVIDENCIA NO MEGOMETRO

(7-10) X (8-11)
>220M

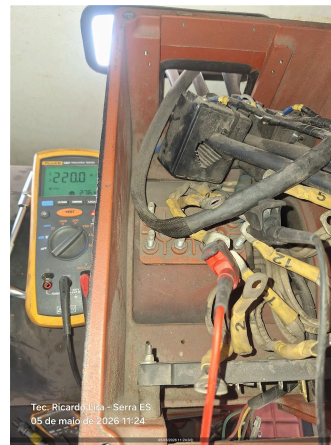
FOTO DA EVIDENCIA NO MEGOMETRO

(7-10) X (9-12)
>220M

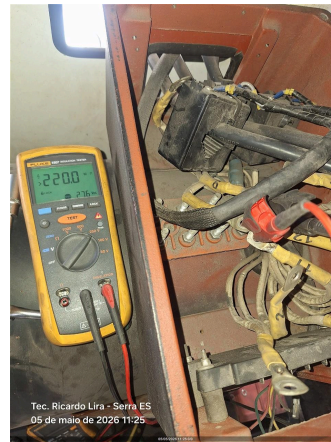
FOTO DA EVIDENCIA NO MEGOMETRO

(8-11) X (9-12)
>220M

ANÁLISE
APROVADO

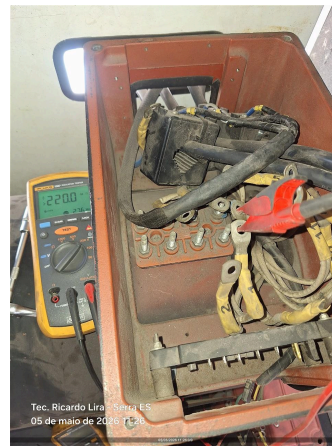
FOTO DA EVIDENCIA NO MEGOMETRO

(1-4) X (T)
>220M

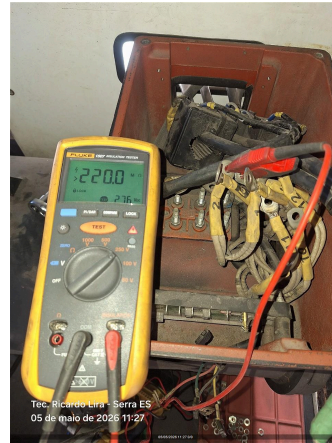
FOTO DA EVIDENCIA NO MEGOMETRO

(2-5) X (T)
>220M

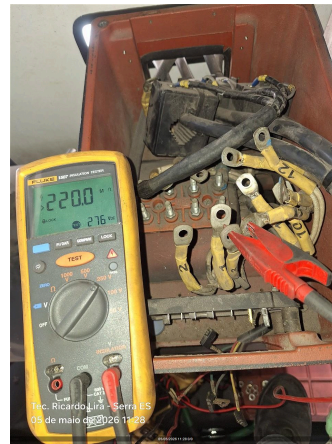
FOTO DA EVIDENCIA NO MEGOMETRO

(3-6) X (T)
>220M

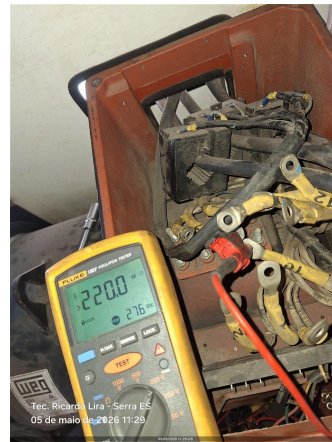
FOTO DA EVIDENCIA NO MEGOMETRO

(7-10) X (T)
>220M

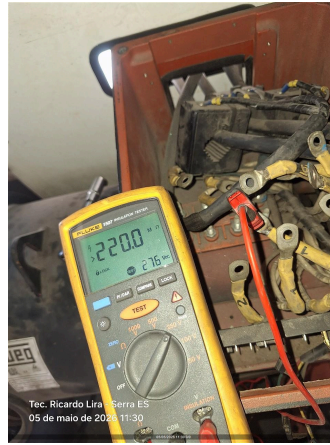
FOTO DA EVIDENCIA NO MEGOMETRO

(8-11) X (T)
>220M

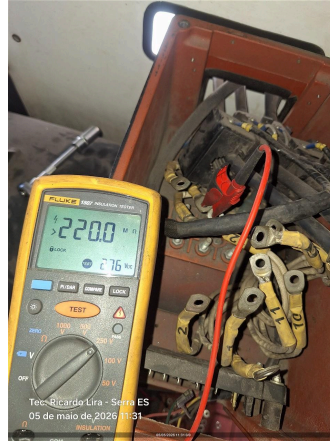
FOTO DA EVIDENCIA NO MEGOMETRO

(9-12) X (T)
>220M

ANÁLISE
APROVADO

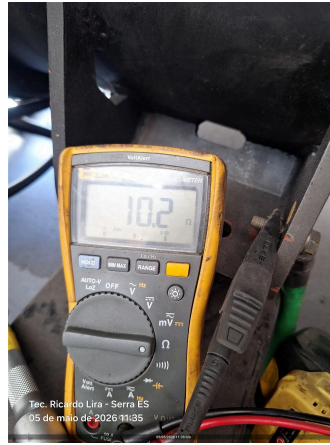
FOTO DA EVIDENCIA NO MEGOMETRO

(F+) - (F-)
10.5

ANÁLISE
APROVADO
