F116 - CHECKLIST DE ALTERNADOR

<p>MARCA - FABRICANTE</p> <p>Weg</p>
<p>MODELO</p> <p>GTA</p>	<p>Nº DE SERIE DO ALTERNADOR</p>

<p>POTÊNCIA NOMINAL</p> <p>40 kva</p>	<p>TIPO DE CHECKLIST</p> <p>MEGAGEM</p>

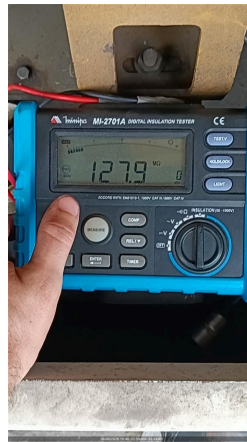
(8-11) X (9-12)

ANÁLISE
APROVADO
