F116 - CHECKLIST DE ALTERNADOR

POTÊNCIA NOMINAL 550 Kva	TIPO DE CHECKLIST CHECKLIST DE LIBERAÇÃO
FOTO FECHAMENTO DA BASETA ANTES DE MEGAR

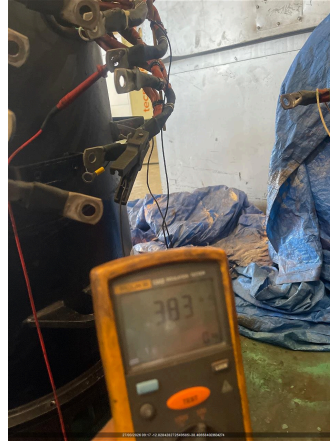
(1-4) X (2-5)
383 M

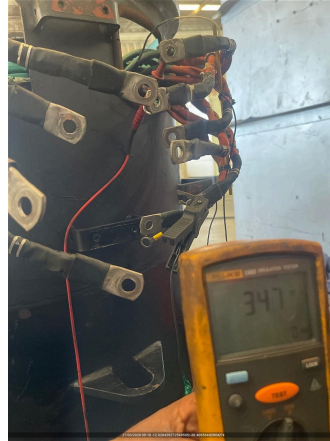
(1-4) X (3-6)
347 M

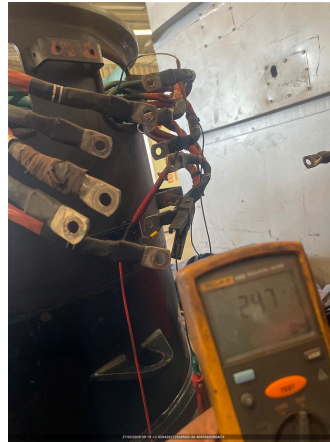
(1-4) X (8-11)
247 M

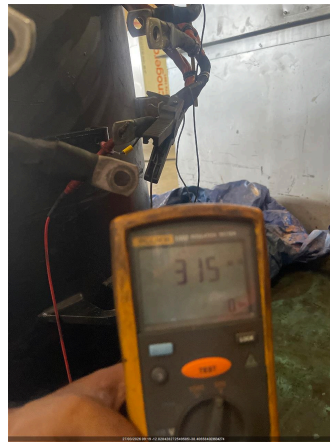
(1-4) X (7-10)
315 M

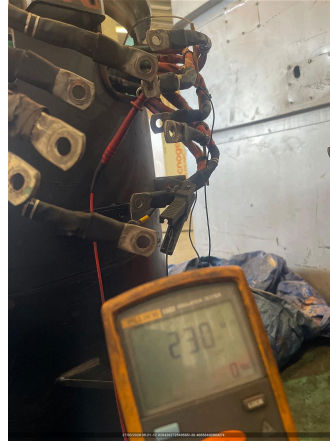
(1-4) X (9-12)
230 M

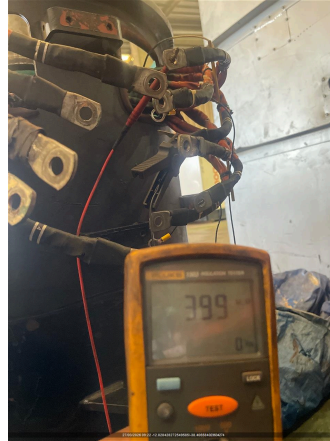
(2-5) X (3-6)
399 M

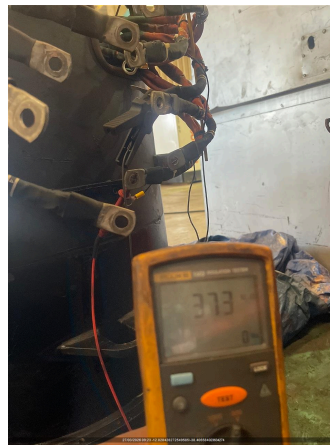
(2-5) X (7-10)
373 M

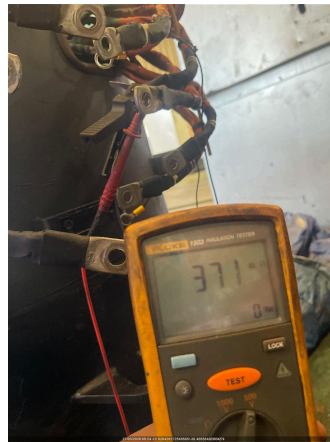
(2-5) X (8-11)
371 M

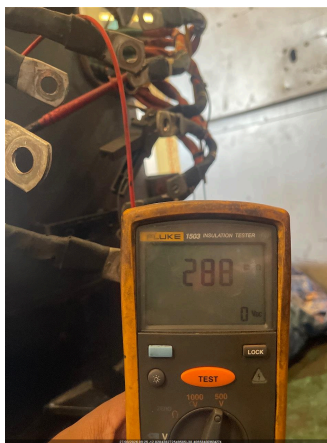
(2-5) X (9-12)
288 M

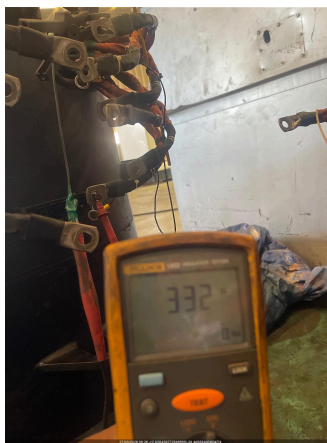
(3-6) X (7-10)
332 M

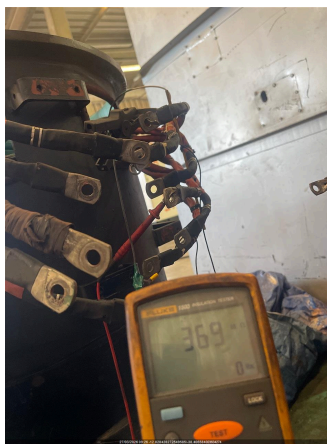
(3-6) X (8-11)
369 M

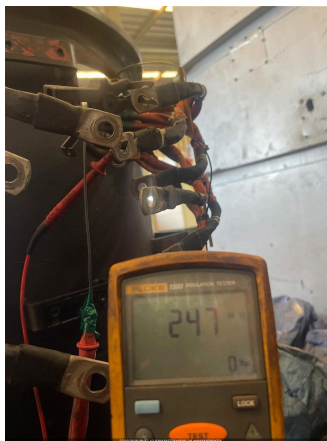
(3-6) X (9-12)
247 M

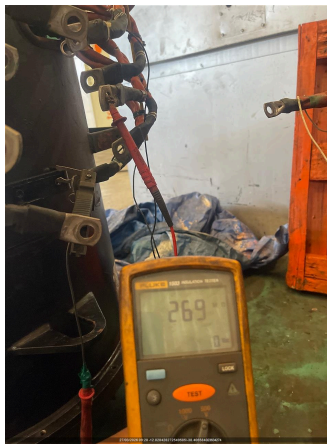
(7-10) X (8-11)
269 M

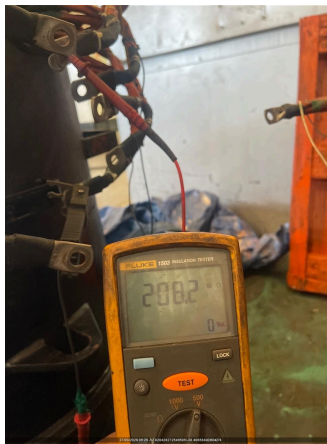
(7-10) X (9-12)
208 M

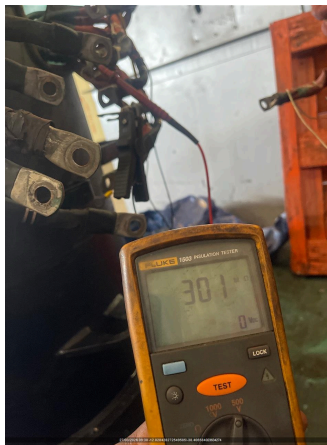
(8-11) X (9-12)
301M

ANÁLISE
APROVADO

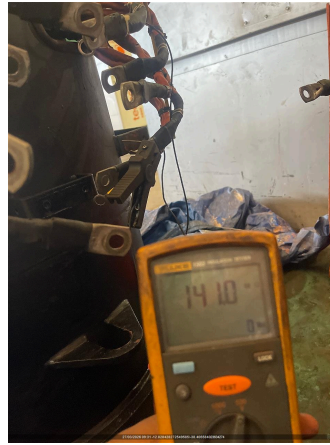
(1-4) X (T)
142 M

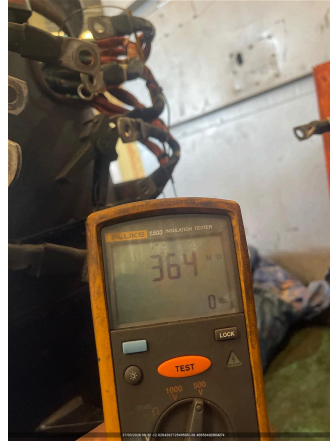
(2-5) X (T)
364 M

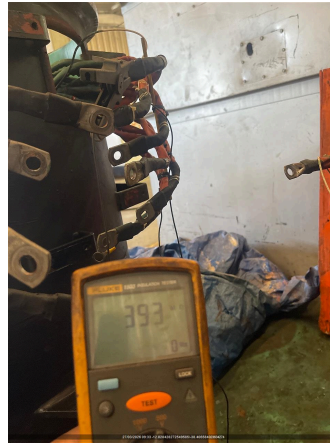
(3-6) X (T)
393 M

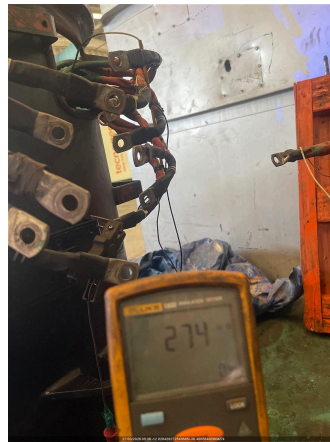
(7-10) X (T)
274 m

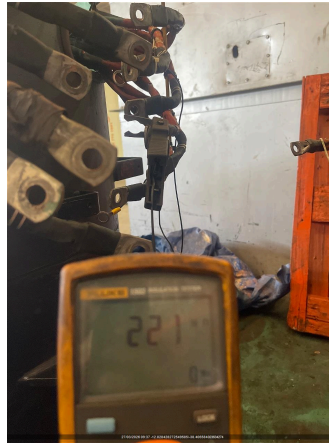
(8-11) X (T)
221 M

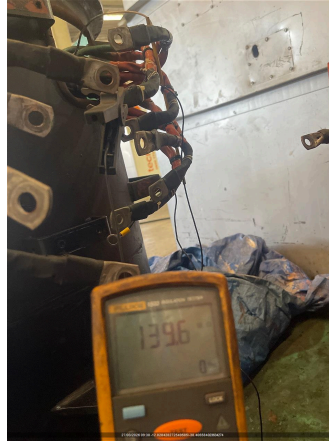
(9-12) X (T)
139 M

ANÁLISE
APROVADO

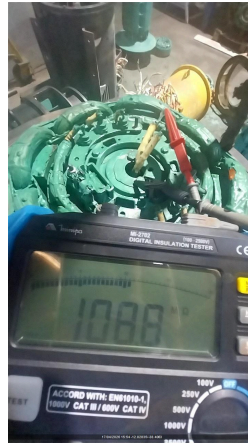
(1RP) X (T)
107 M

ANÁLISE
APROVADO

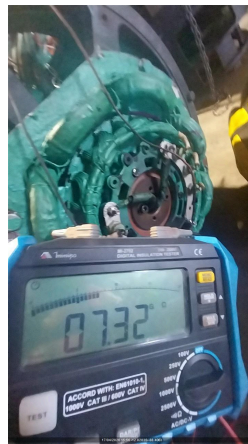
(F+) X (T)
7G

ANÁLISE
APROVADO
