F180-VISITA GMG_REV04

04- PAINEL

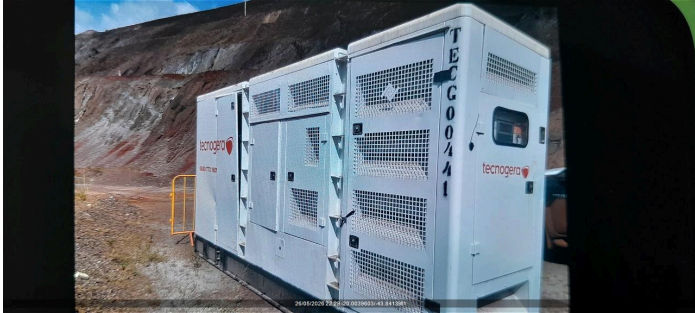
FOTO LATERAL DIREITA

CONDIÇÕES DE LIMPEZA
SUJO
