F116 - CHECKLIST DE ALTERNADOR

CLIENTE	
NOME	RAZÃO SOCIAL
EMAIL	OBSERVAÇÃO
LOCAL	
NOME TECNOGERA - LOCACAO E TRANSFORMACAO DE ENERGIA SA	ENDEREÇO
ATIVO	
NOME	MARCA
MODELO	PATRIMÔNIO / NÚMERO DE SÉRIE
01- CABEÇALHO	
FOTO DO HORIMETRO	MARCA - FABRICANTE Weg
MODELO Gta312AIB	Nº DE SERIE DO ALTERNADOR

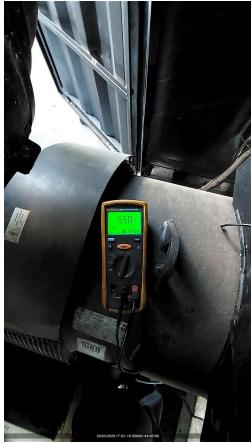
POTÊNCIA NOMINAL 550kva	TIPO DE CHECKLIST MEGAGEM
FOTO FECHAMENTO DA BASETA ANTES DE MEGAR	
A) ISOLAMENTO ENTRE BOBINAS ESTATOR	
(1-4) X (2-5) 550Mohm	FOTO DA EVIDENCIA NO MEGOMETRO

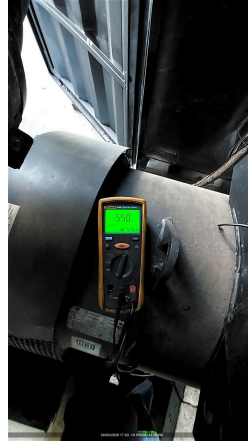
(1-4) X (3-6)
550Mohm

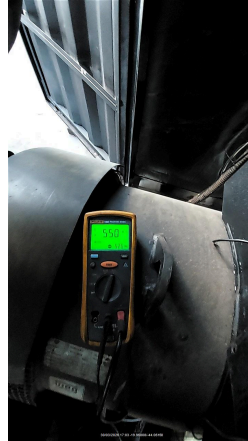
(1-4) X (8-11)
550Mohm

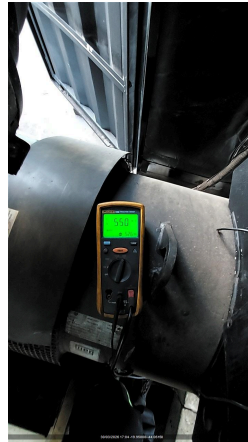
(1-4) X (7-10)
550Mohm

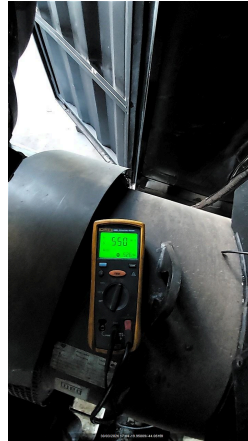
(1-4) X (9-12)
550Mohm

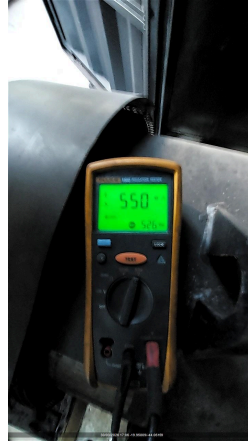
(2-5) X (3-6)
550Mohm

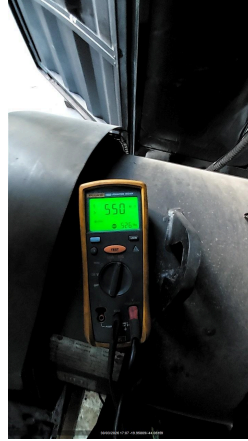
(2-5) X (7-10)
550Mohm

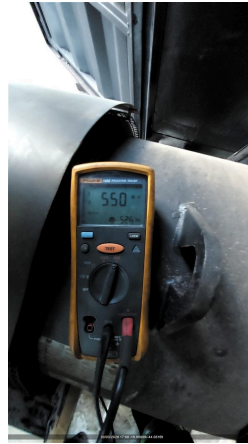
(2-5) X (8-11)
550Mohm

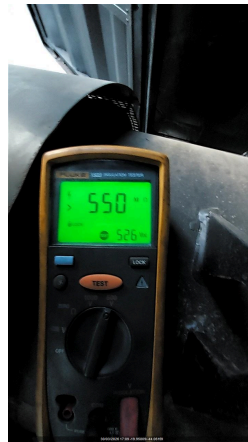
(2-5) X (9-12)
550Mohm

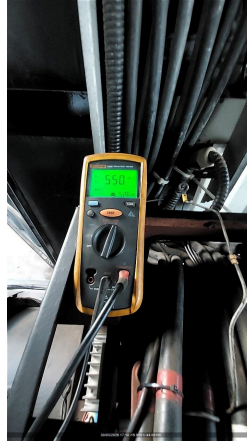
(3-6) X (7-10)
550Mohm

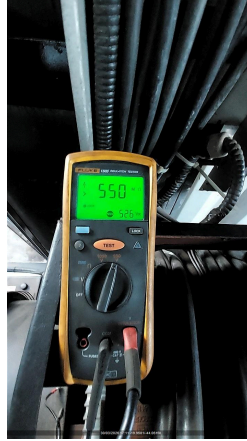
(3-6) X (8-11)
550Mohm

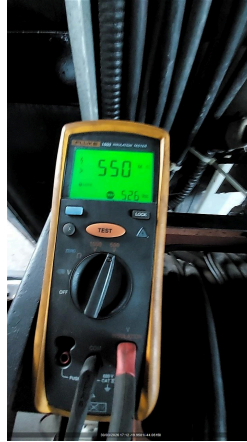
(3-6) X (9-12)
550Mohm

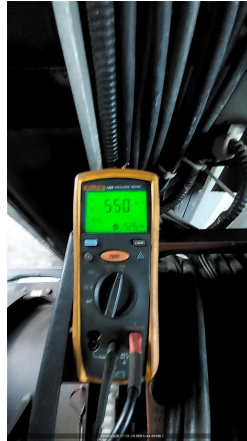
(7-10) X (8-11)
550Mohm

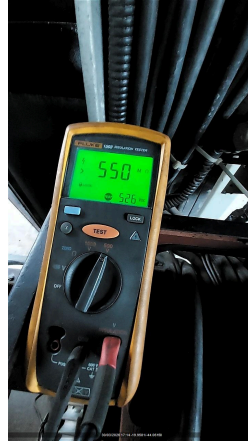
(7-10) X (9-12)
550Mohm

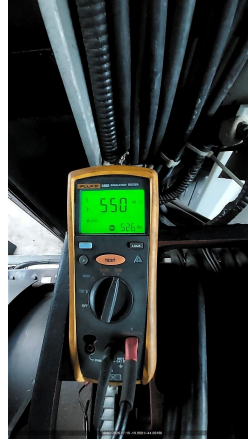
(8-11) X (9-12)
550Mohm

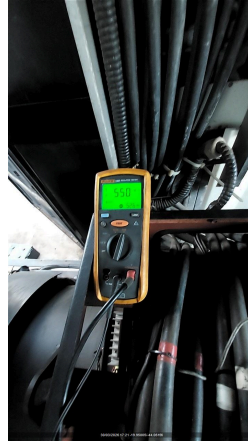
(1-4) X (T)
550Mohm

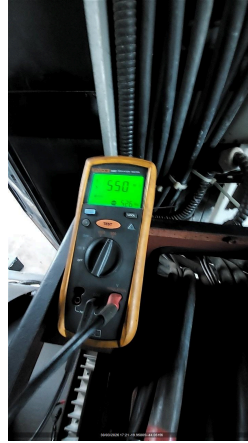
(2-5) X (T)
550Mohm

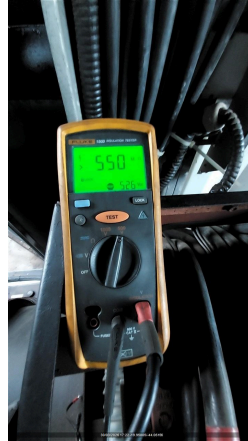
(3-6) X (T)
550Mohm

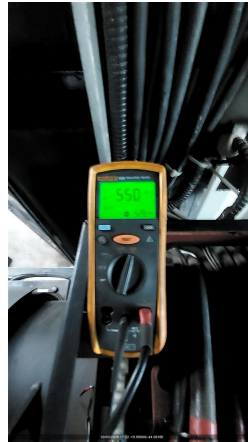
(7-10) X (T)
550Mohm

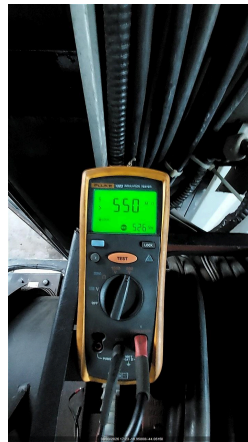
(8-11) X (T)
550Mohm

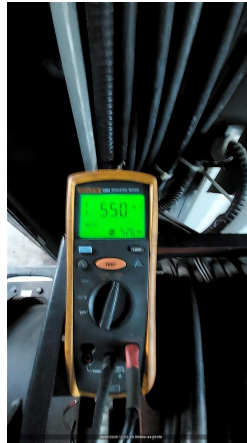
(9-12) X (T)
550Mohm

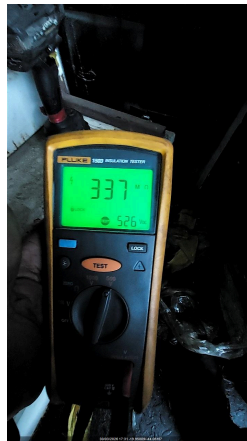
(1RP) X (T)
335 Mohms

ANÁLISE
APROVADO

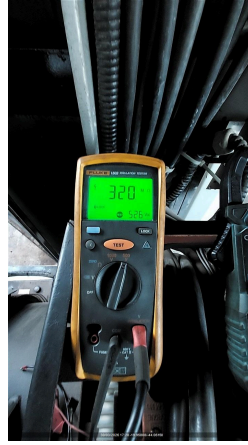
(F+) X (T)
320

ANÁLISE
APROVADO

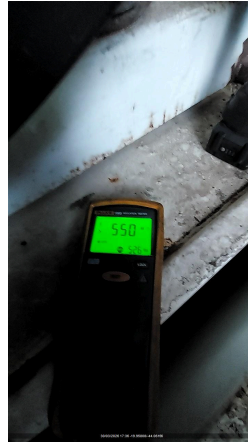
(1) X (T)
550Mohm

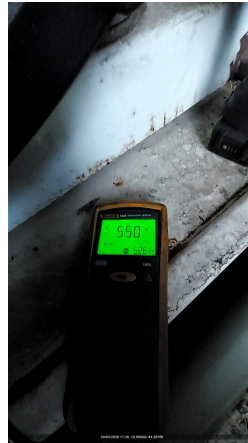
(2) X (T)
550Mohm

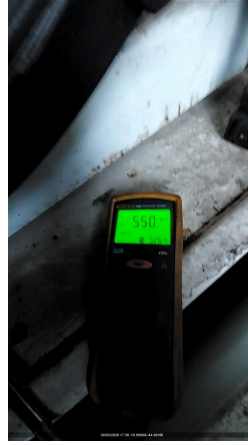
(3) X (T)
550Mohm

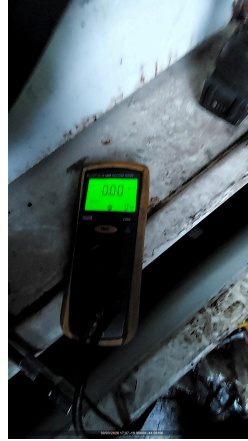
(1) X (2)
00

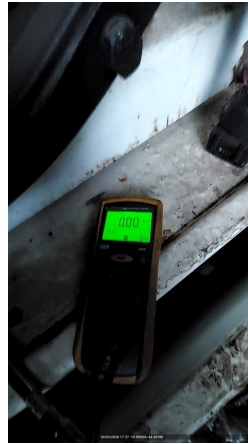
(2) X (3)
00

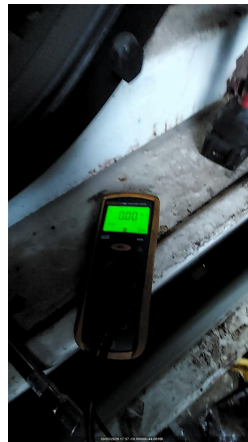
(3) X (1)
00

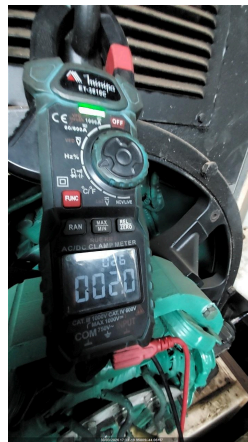
1 - 2 (RP)
2.0

ANÁLISE
APROVADO

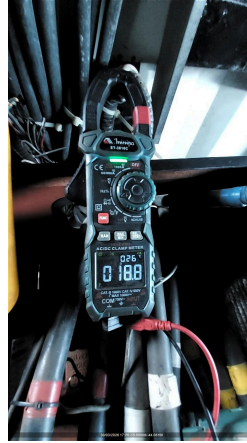
(F+) - (F-)
18.8

ANÁLISE
APROVADO
