F116 - CHECKLIST DE ALTERNADOR

MARCA - FABRICANTE WEG
MODELO GTA312AI45	Nº DE SERIE DO ALTERNADOR

POTÊNCIA NOMINAL 550KVA	TIPO DE CHECKLIST MEGAGEM

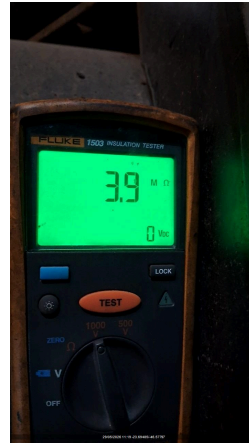
FOTO DA EVIDENCIA NO MEGOMETRO

(1-4) X (2-5)
3.9

ANÁLISE
REPROVADO

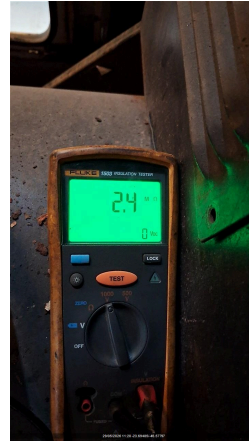
FOTO DA EVIDENCIA NO MEGOMETRO

(1-4) X (3-6)
2.4

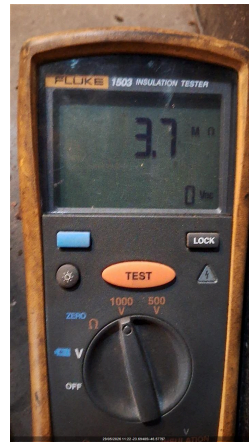
FOTO DA EVIDENCIA NO MEGOMETRO

(1-4) X (8-11)
3.7

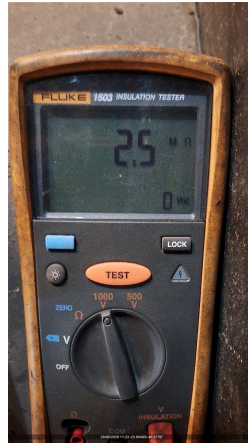
FOTO DA EVIDENCIA NO MEGOMETRO

(1-4) X (7-10)
2.5
