F116 - CHECKLIST DE ALTERNADOR

<p>MARCA - FABRICANTE</p> <p>WEG</p>
<p>MODELO</p> <p>GTA251A124</p>	<p>Nº DE SERIE DO ALTERNADOR</p>

<p>POTÊNCIA NOMINAL</p> <p>500KVA</p>	<p>TIPO DE CHECKLIST</p> <p>MEGAGEM</p>

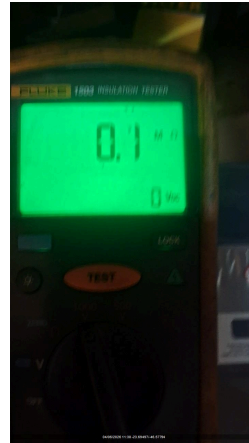
(1-4) X (2-5)
0.1

FOTO DA EVIDENCIA NO MEGOMETRO

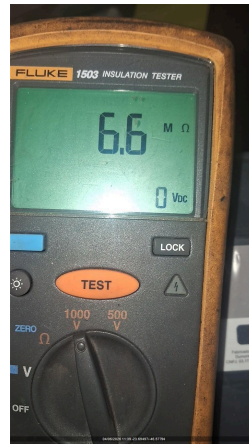
(1-4) X (3-6)
6.6

FOTO DA EVIDENCIA NO MEGOMETRO
