F193-CORRETIVA GMG\_REV02

03- ATENDIMENTO

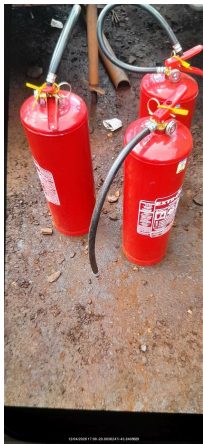
CLIENTE	
NOME	RAZÃO SOCIAL
EMAIL	OBSERVAÇÃO
LOCAL	
NOME TECNOGERA - LOCAÇÃO E TRANSFORMAÇÃO DE ENERGIA SA	ENDEREÇO
ATIVO	
NOME	MARCA
MODELO	PATRIMÔNIO / NÚMERO DE SÉRIE
01- APT	
DATA E HORA DE INICIO	PRINCIPAIS ETAPAS DA TAREFA Corretiva
EPIS NECESSÁRIOS Capacete óculos e luvas	PERIGOS EXISTENTES E/OU POTENCIAIS Animais peçonhentos
MEDIDAS PARA CONTROLAR PERIGOS E RISCOS Art conforme padrão vale	
02- SEGURANÇA	
POSSUI KIT MITIGAÇÃO? NÃO	KIT MITIGAÇÃO
QUANTIDADE DE KIT MITIGAÇÃO	POSSUI EXTINTOR? SIM
FOTO DA ETIQUETA DE VALIDADE DO EXTINTOR	EXTINTOR
