F116 - CHECKLIST DE ALTERNADOR

<p>MARCA - FABRICANTE</p> <p>Weg</p>
<p>MODELO</p> <p>Weg</p>	<p>Nº DE SERIE DO ALTERNADOR</p>

<p>POTÊNCIA NOMINAL</p> <p>750</p>	<p>TIPO DE CHECKLIST</p> <p>MEGAGEM</p>
<p>FOTO FECHAMENTO DA BASETA ANTES DE MEGAR</p>	
A) ISOLAMENTO ENTRE BOBINAS ESTATOR

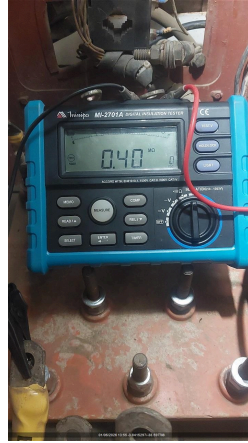
(1-4) X (2-5)
0.40

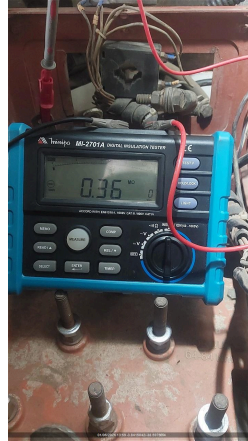
(1-4) X (3-6)
0.36

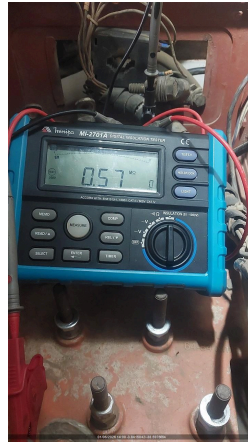
(1-4) X (8-11)
0.57

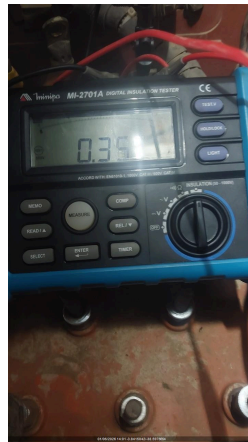
(1-4) X (7-10)
0.35

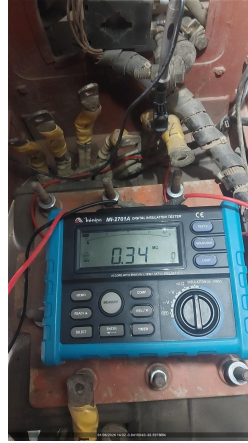
(1-4) X (9-12)
0.34

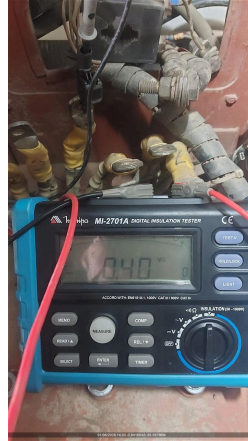
(2-5) X (3-6)
0.40

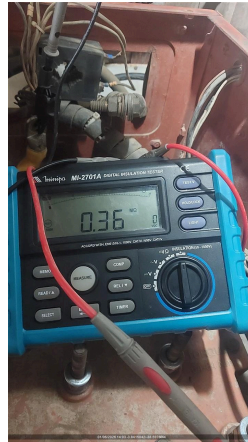
(2-5) X (7-10)
0.36

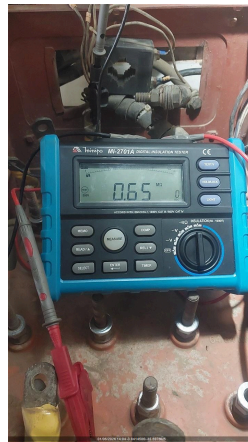
(2-5) X (8-11)
0.65

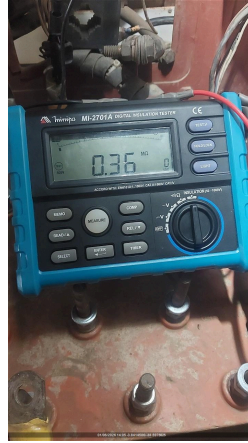
(2-5) X (9-12)
0.36

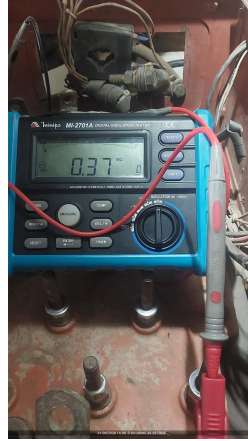
(3-6) X (7-10)
0.37

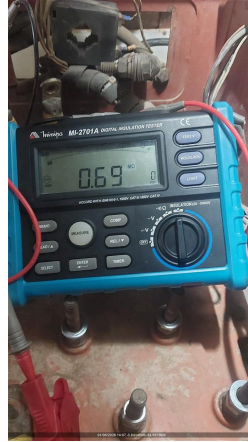
(3-6) X (8-11)
0.69

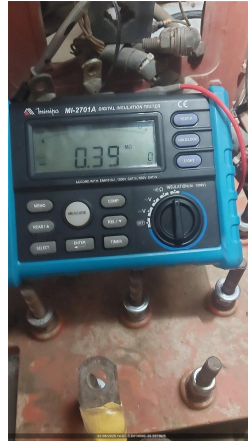
(3-6) X (9-12)
0.39

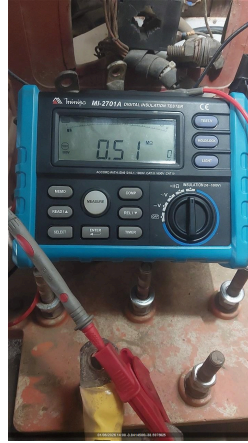
(7-10) X (8-11)
0.51

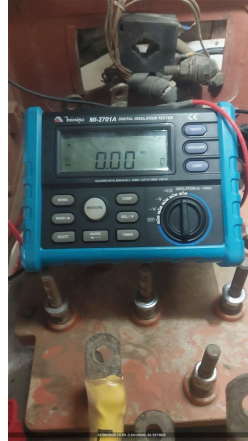
(7-10) X (9-12)
0.00

ANÁLISE
REPROVADO

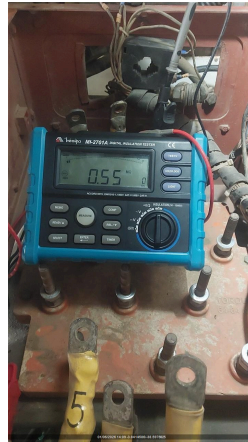
(8-11) X (9-12)
0.55

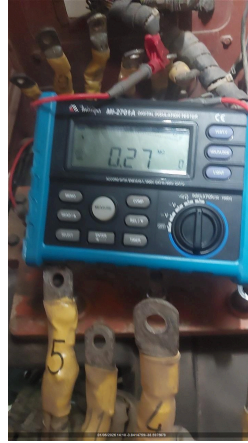
(1-4) X (T)
0.27

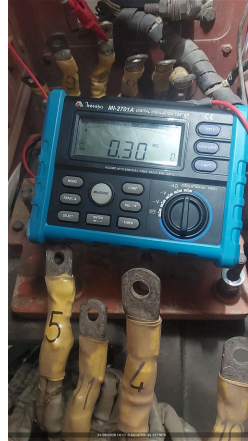
(2-5) X (T)
0.30

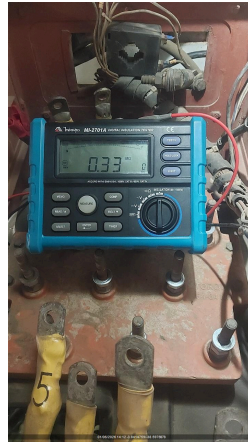
(3-6) X (T)
0.33

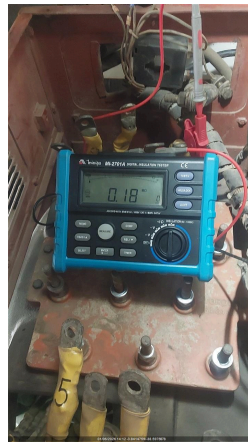
(7-10) X (T)
0.18

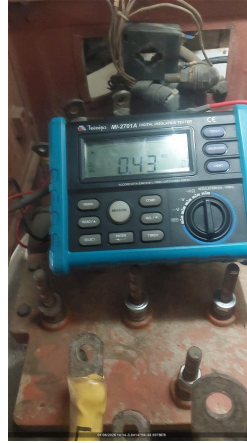
(8-11) X (T)
0.43

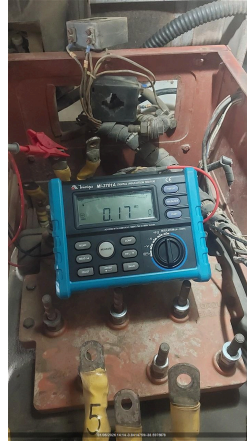
(9-12) X (T)
0.17

ANÁLISE
REPROVADO

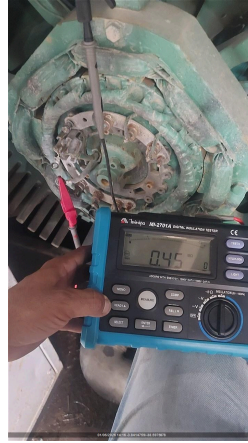
(1RP) X (T)
0.45

ANÁLISE
REPROVADO

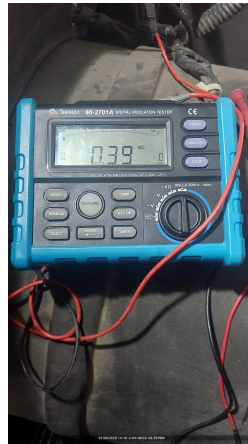
(F+) X (T)
0.38

ANÁLISE
REPROVADO
