F116 - CHECKLIST DE ALTERNADOR

<p>MARCA - FABRICANTE</p> <p>WEG</p>
<p>MODELO</p> <p>N.A</p>	<p>Nº DE SERIE DO ALTERNADOR</p>

<p>POTÊNCIA NOMINAL</p> <p>55KVA</p>	<p>TIPO DE CHECKLIST</p> <p>MEGAGEM</p>

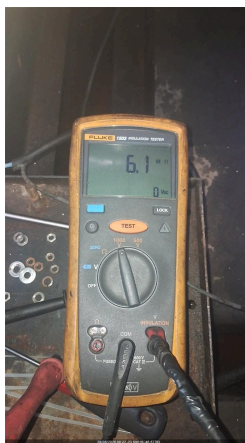
(1-4) X (2-5)
6.1

(1-4) X (7-10)	FOTO DA EVIDENCIA NO MEGOMETRO
(1-4) X (9-12)	FOTO DA EVIDENCIA NO MEGOMETRO
(2-5) X (3-6)	FOTO DA EVIDENCIA NO MEGOMETRO
(2-5) X (7-10)	FOTO DA EVIDENCIA NO MEGOMETRO
(2-5) X (8-11)	FOTO DA EVIDENCIA NO MEGOMETRO
(2-5) X (9-12)	FOTO DA EVIDENCIA NO MEGOMETRO
(3-6) X (7-10)	FOTO DA EVIDENCIA NO MEGOMETRO
(3-6) X (8-11)	FOTO DA EVIDENCIA NO MEGOMETRO
(3-6) X (9-12)	FOTO DA EVIDENCIA NO MEGOMETRO
(7-10) X (8-11)	FOTO DA EVIDENCIA NO MEGOMETRO
(7-10) X (9-12)	FOTO DA EVIDENCIA NO MEGOMETRO
(8-11) X (9-12)	FOTO DA EVIDENCIA NO MEGOMETRO
ANÁLISE REPROVADO

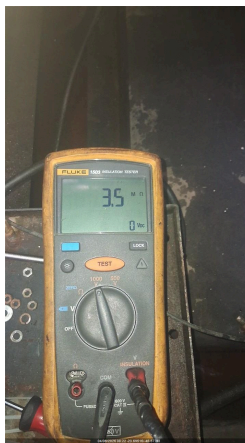
FOTO DA EVIDENCIA NO MEGOMETRO

(1-4) X (3-6)
3.5

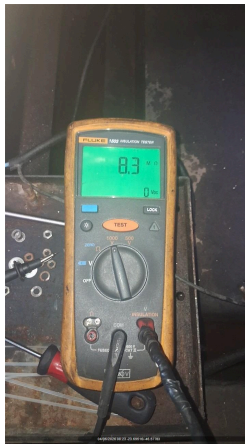
FOTO DA EVIDENCIA NO MEGOMETRO

(1-4) X (8-11)
8.3

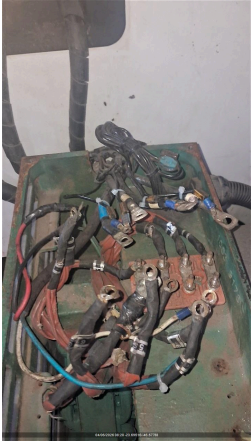
EVIDENCIA BASETA ABERTA DURANTE A MEGAGEM

OBSERVAÇÕES
I2
Baixa Isolação.
Desacopl
