F116 - CHECKLIST DE ALTERNADOR

CLIENTE	
NOME	RAZÃO SOCIAL
EMAIL	OBSERVAÇÃO
LOCAL	
NOME TECNOGERA - LOCACAO E TRANSFORMACAO DE ENERGIA SA	ENDEREÇO
ATIVO	
NOME	MARCA
MODELO	PATRIMÔNIO / NÚMERO DE SÉRIE
01- CABEÇALHO	
FOTO DO HORIMETRO	MARCA - FABRICANTE Weg
MODELO Gta	Nº DE SERIE DO ALTERNADOR

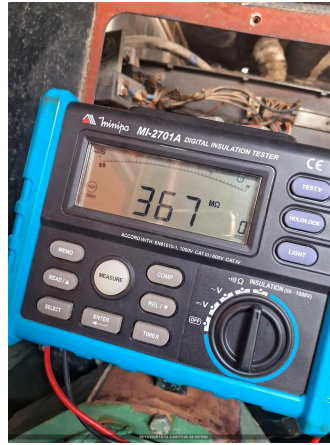
(1-4) X (2-5)
367

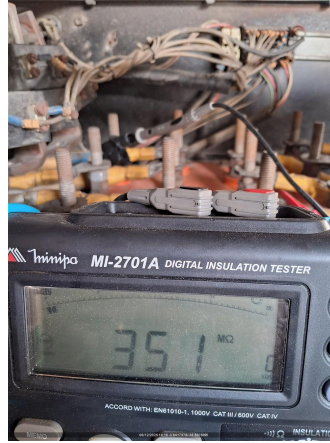
(1-4) X (3-6)
351

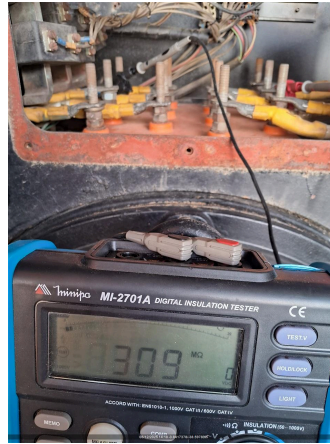
(1-4) X (8-11)
309

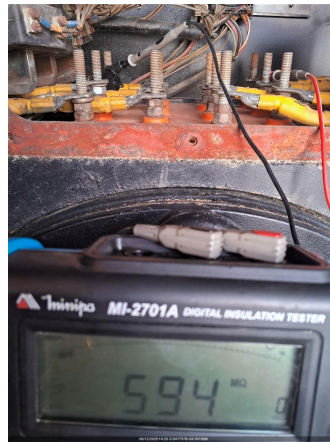
(1-4) X (7-10)
594

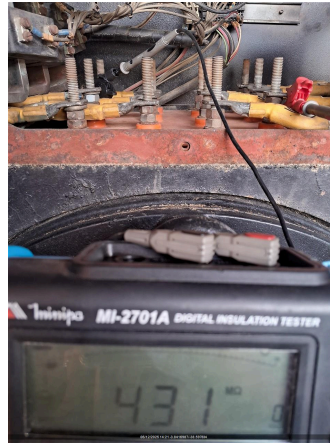
(1-4) X (9-12)
431

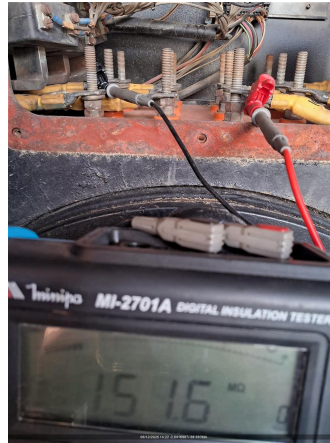
(2-5) X (3-6)
151.6

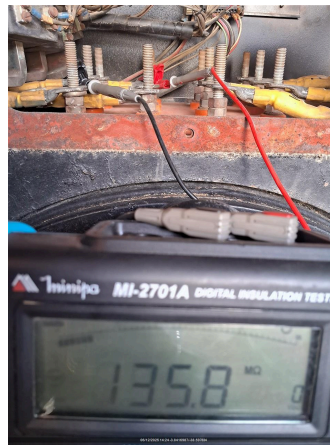
(2-5) X (7-10)
135.8

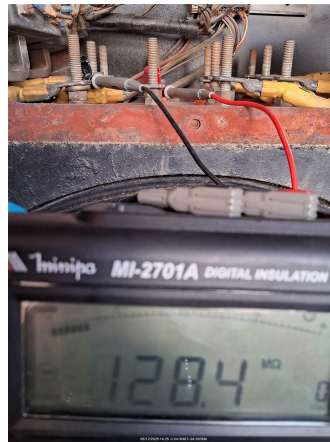
(2-5) X (8-11)
128.4

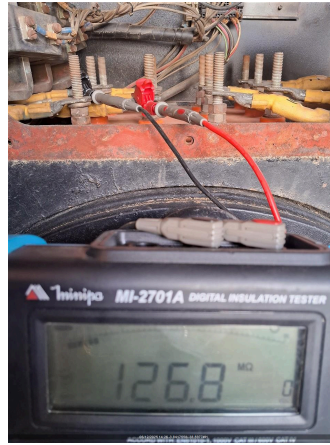
(2-5) X (9-12)
126.8

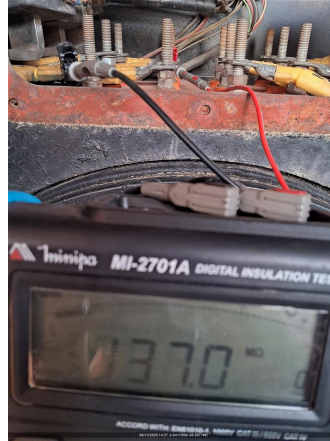
(3-6) X (7-10)
137.0

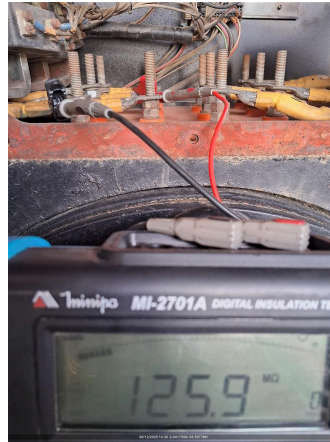
(3-6) X (8-11)
125.9

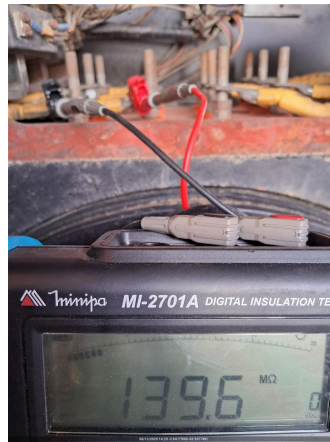
(3-6) X (9-12)
139.6

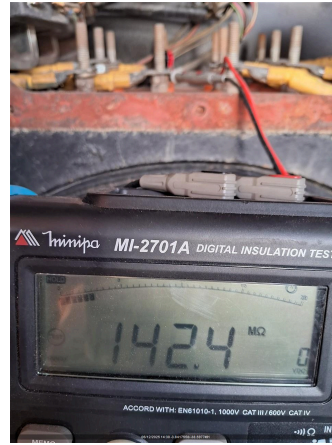
(7-10) X (8-11)
142.4

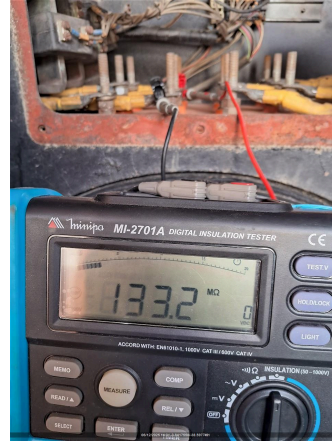
(7-10) X (9-12)
133.2

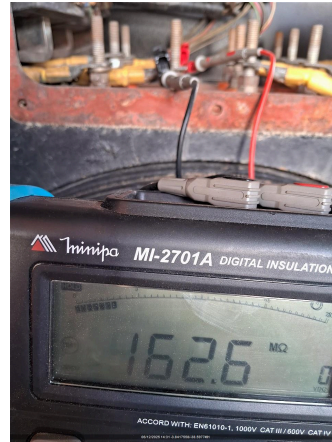
(8-11) X (9-12)
162.6

ANÁLISE
APROVADO

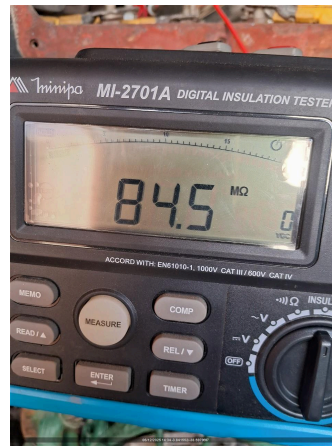
(1-4) X (T)
84.5

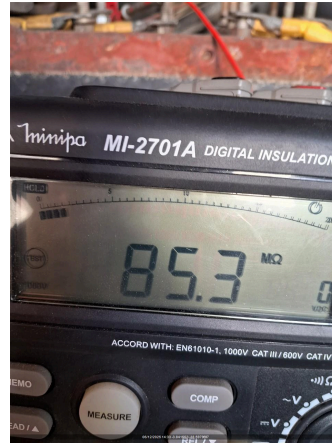
(2-5) X (T)
85.3

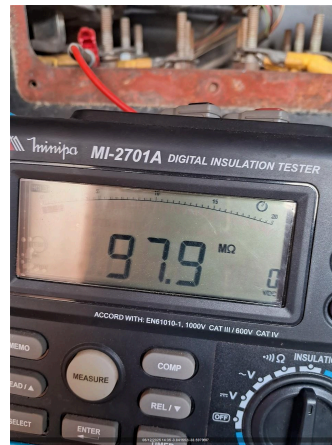
(3-6) X (T)
97.9

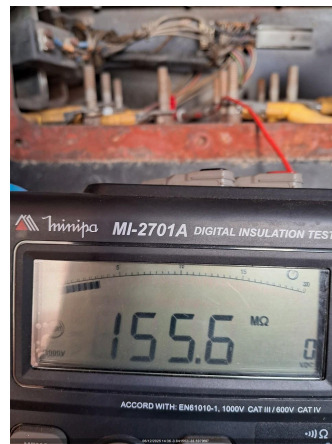
(7-10) X (T)
155.6

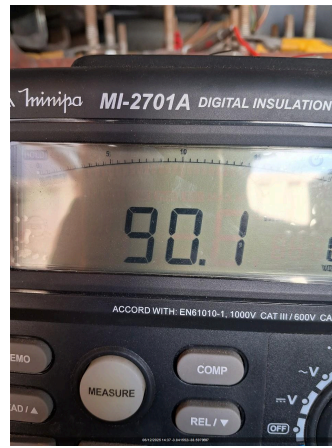
(8-11) X (T)
90.1

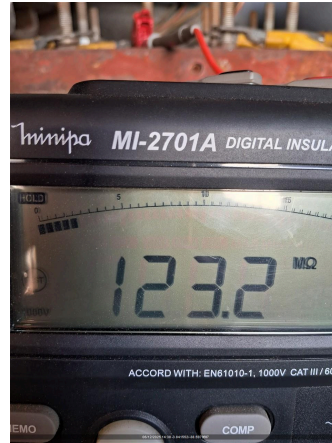
(9-12) X (T)
123.2

ANÁLISE
APROVADO

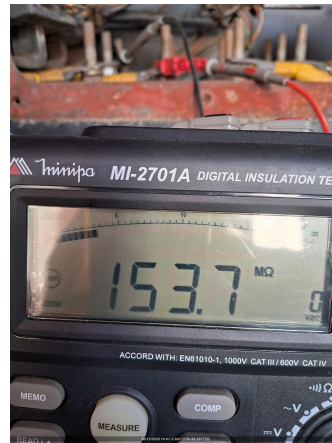
(B AUX.) X (1)
153.7

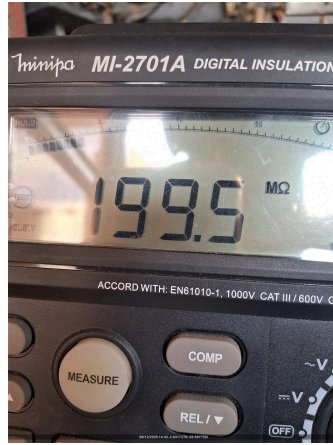
(B AUX.) X (2)
199.5

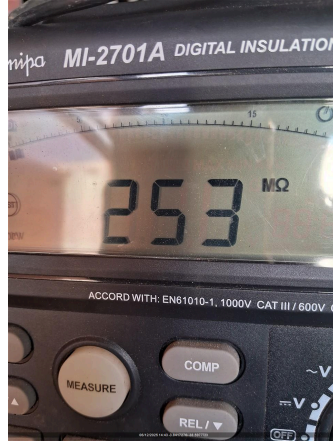
(B AUX.) X (3)
253

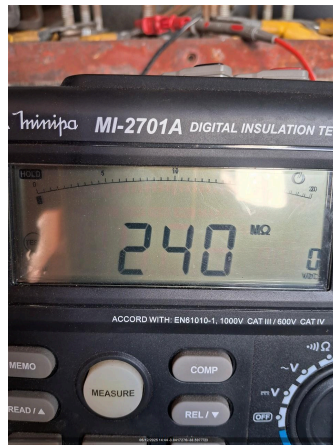
(B AUX.) X (7)
240

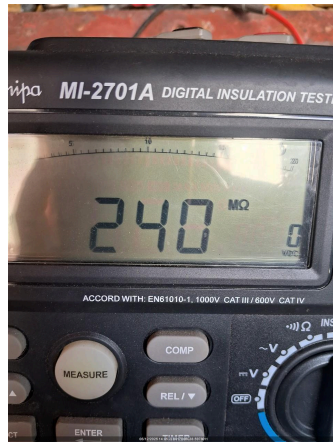
(B AUX.) X (8)
240

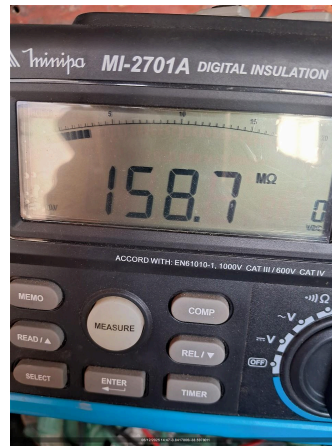
(B AUX.) X (9)
158.7

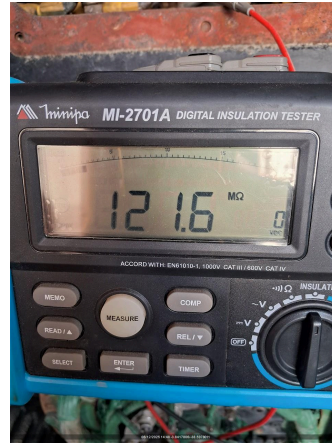
(B AUX.) X (T)
121.6

ANÁLISE
APROVADO

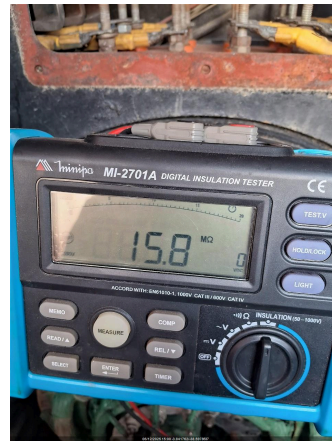
(1RP) X (T)
15.8

ANÁLISE
APROVADO

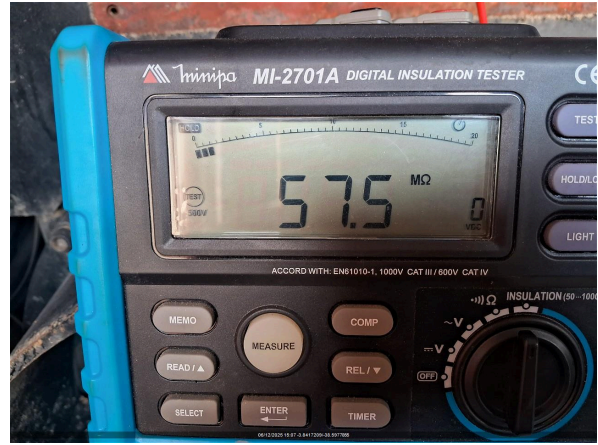
(F+) X (T)
57

ANÁLISE
APROVADO

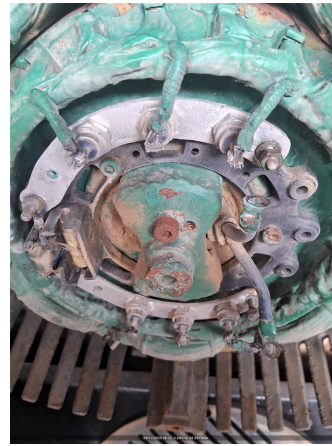
(1) X (T)
Soldado com diodo

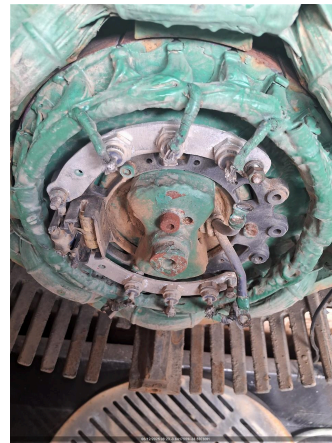
(2) X (T)
Soldado com diodo

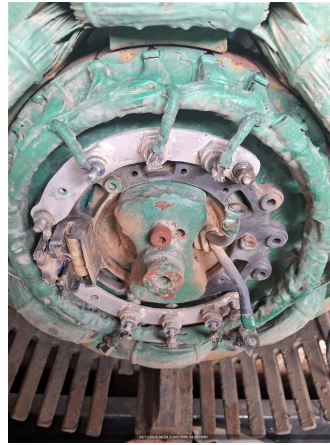
(3) X (T)
Soldado co. Diodo

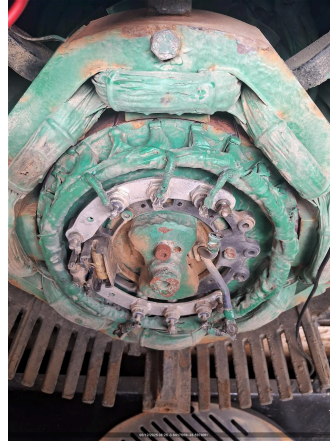
(1) X (2)
Soldado com diodo

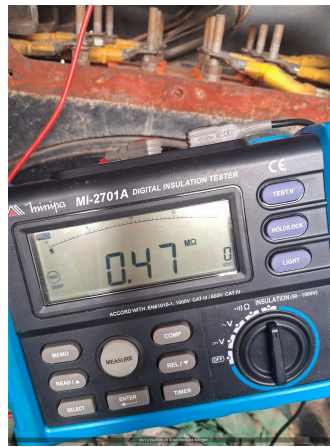
(2) X (3)
Solsado com diodo

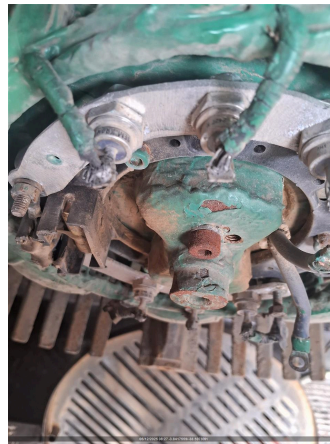
(3) X (1)
Soldado diodo

ANÁLISE
APROVADO

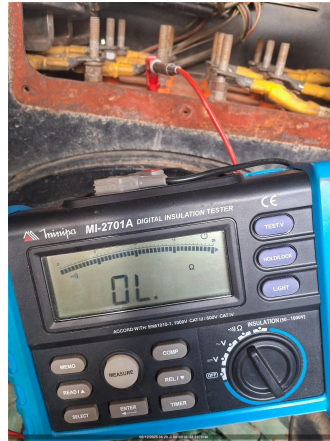
(B AUX.) - (9)
0.0 fechado com 9

ANÁLISE
APROVADO

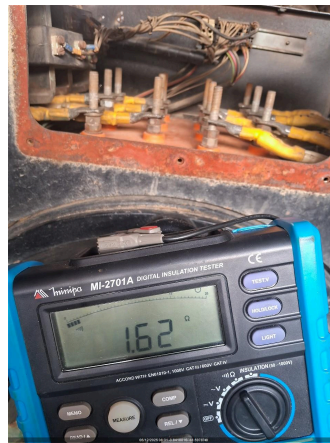
1 - 2 (RP)
1.62

ANÁLISE
APROVADO

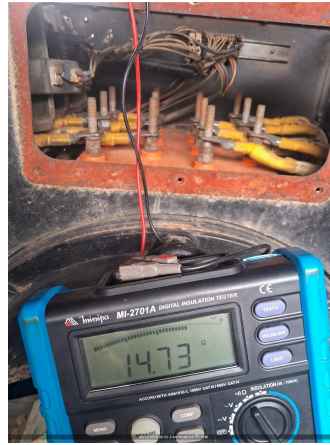
(F+) - (F-)
14.89

ANÁLISE
APROVADO
