F116 - CHECKLIST DE ALTERNADOR

<p>MARCA - FABRICANTE</p> <p>Weg</p>
<p>MODELO</p> <p>GTA201AI20</p>	<p>Nº DE SERIE DO ALTERNADOR</p>

<p>POTÊNCIA NOMINAL</p> <p>55</p>	<p>TIPO DE CHECKLIST</p> <p>MEGAGEM</p>

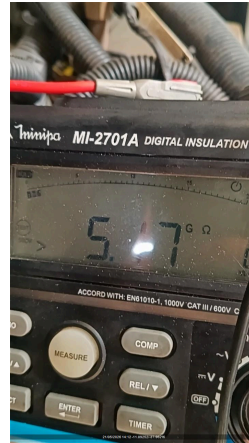
(1-4) X (2-5)
5.17

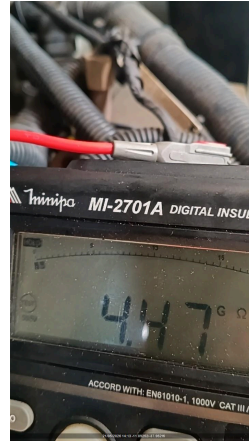
(1-4) X (3-6)
4.47

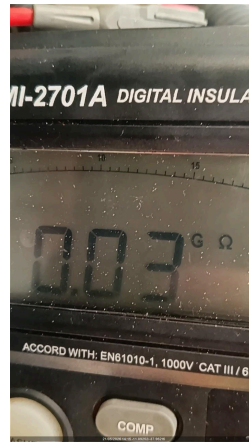
(1-4) X (8-11)
0.03

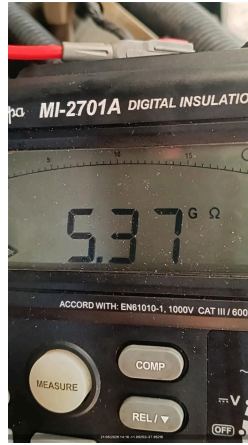
(1-4) X (7-10)
5.37

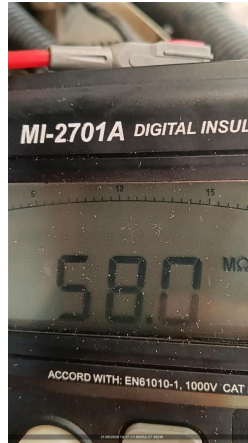
(1-4) X (9-12)
58

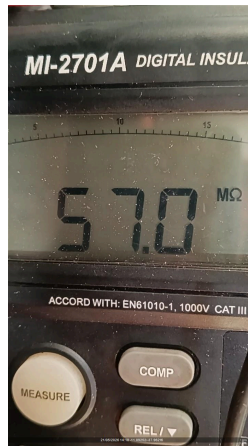
(2-5) X (3-6)
57

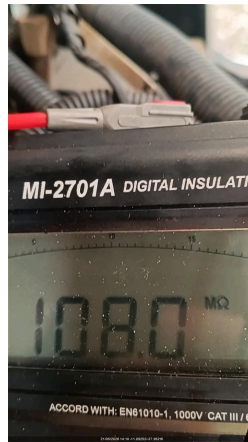
(2-5) X (7-10)
108

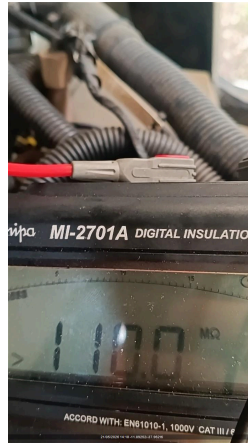
(2-5) X (8-11)
110

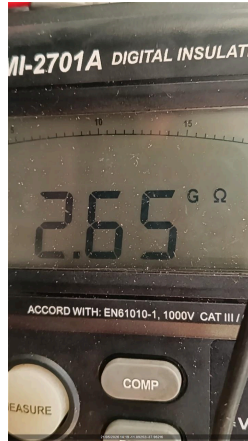
(3-6) X (7-10)
2.65

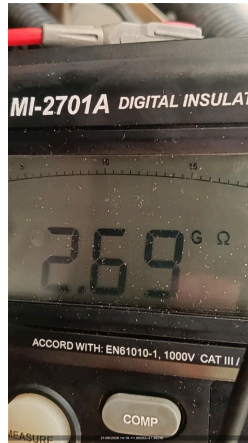
(3-6) X (8-11)
2.69

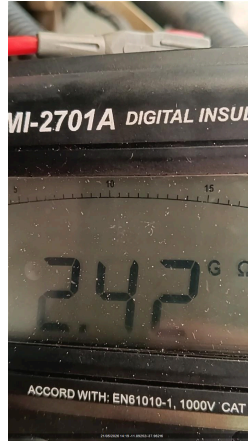
(3-6) X (9-12)
2.42

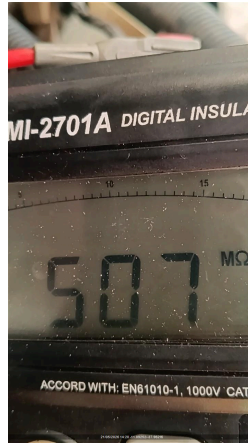
(7-10) X (8-11)
507

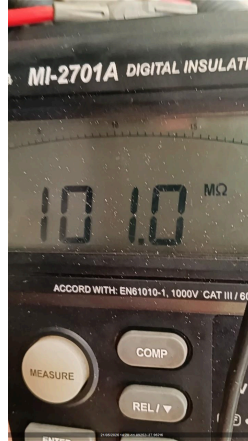
(7-10) X (9-12)
101

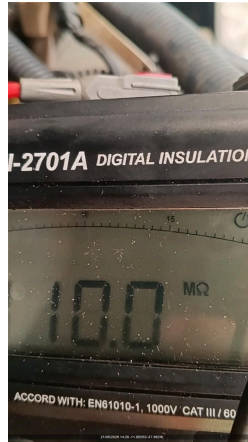
(8-11) X (9-12)
110

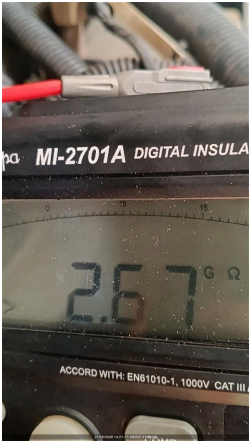
(1-4) X (T) 2.67	FOTO DA EVIDENCIA NO MEGOMETRO
