F116 - CHECKLIST DE ALTERNADOR

MARCA - FABRICANTE WEG
MODELO GTA201AI24	Nº DE SERIE DO ALTERNADOR

POTÊNCIA NOMINAL 180KVA	TIPO DE CHECKLIST MEGAGEM
FOTO FECHAMENTO DA BASETA ANTES DE MEGAR	
A) ISOLAMENTO ENTRE BOBINAS ESTATOR

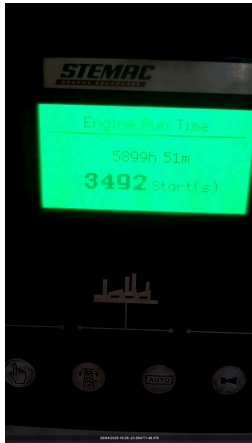
CLIENTE	
NOME	RAZÃO SOCIAL
EMAIL	OBSERVAÇÃO
LOCAL	
NOME TECNOGERA - LOCAÇÃO E TRANSFORMAÇÃO DE ENERGIA SA	ENDEREÇO
ATIVO	
NOME	MARCA
MODELO	PATRIMÔNIO / NÚMERO DE SÉRIE
01- CABEÇALHO	
FOTO DO HORIMETRO

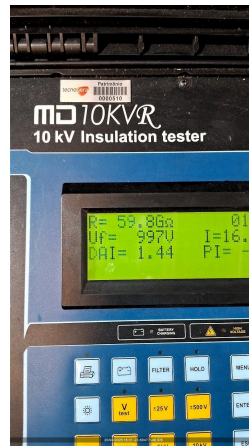
(1-4) X (2-5)
59G

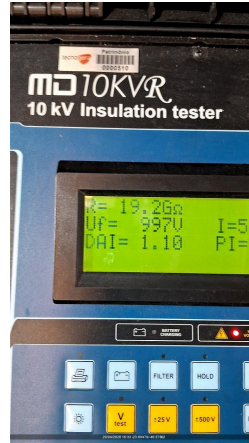
(1-4) X (3-6)
19G

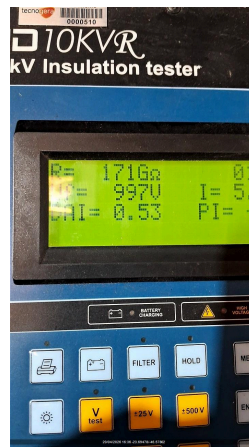
(1-4) X (8-11)
171G

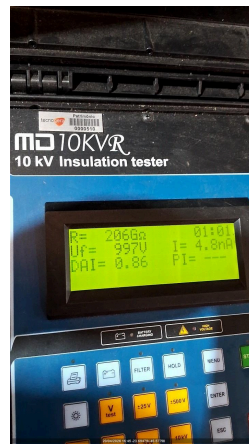
(1-4) X (7-10)
206G

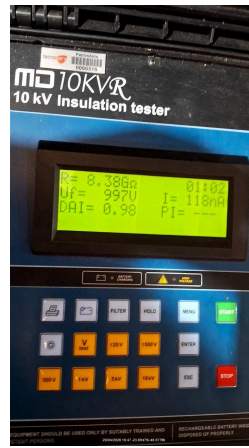
(1-4) X (9-12)
8G

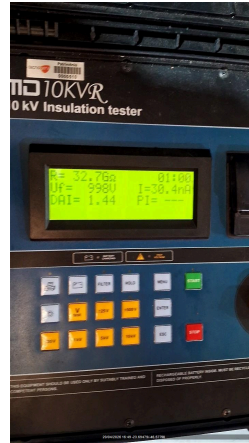
(2-5) X (3-6)
32G

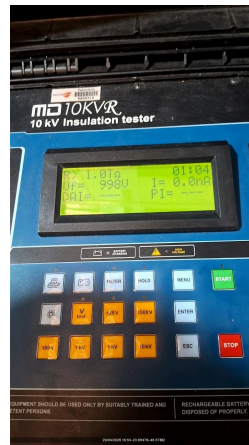
(2-5) X (7-10)
1T

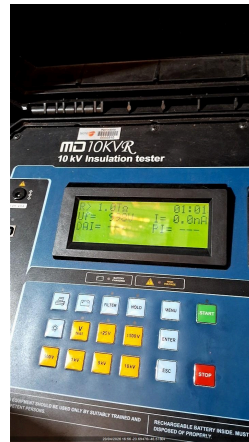
(2-5) X (8-11)
1T

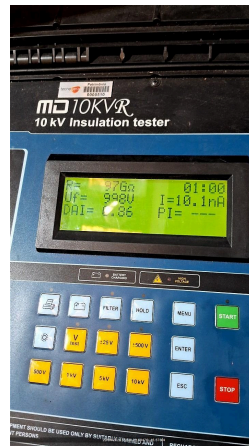
(2-5) X (9-12)
97G

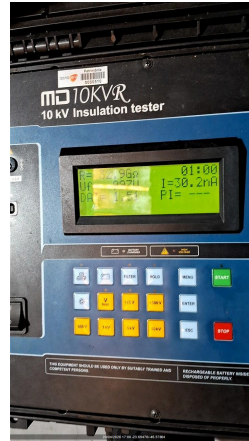
(3-6) X (7-10)
32G

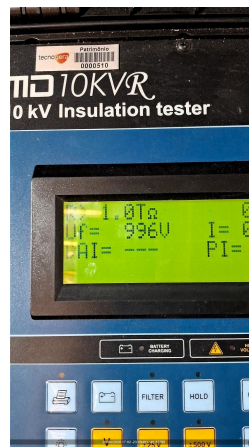
(3-6) X (8-11)
1T

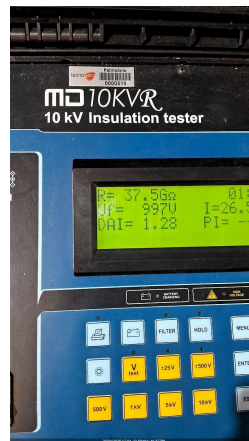
(3-6) X (9-12)
37G

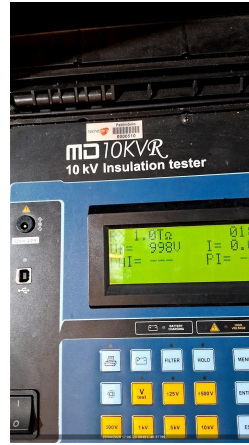
(7-10) X (8-11)
1T

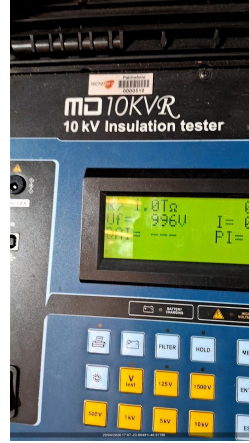
(7-10) X (9-12)
1T

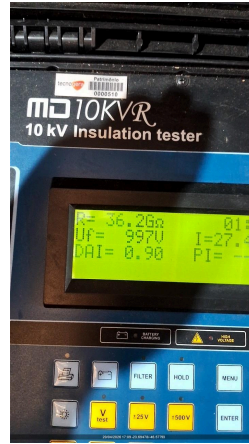
(8-11) X (9-12)
36G

ANÁLISE
APROVADO

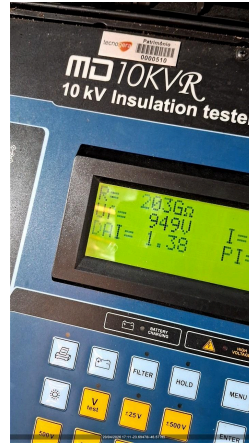
(1-4) X (T)
203G

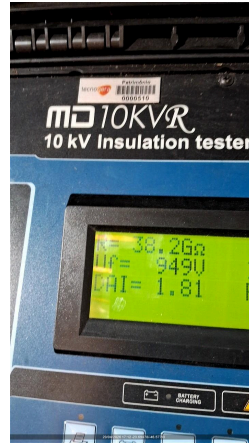
(2-5) X (T)
38G

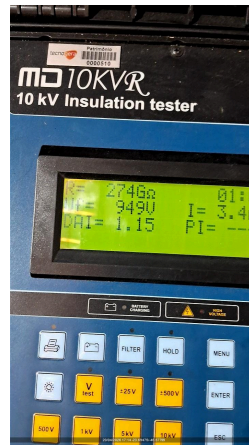
(3-6) X (T)
274G

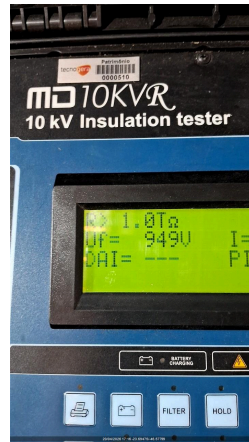
(7-10) X (T)
1T

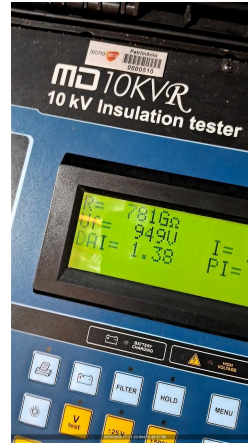
(8-11) X (T)
781G

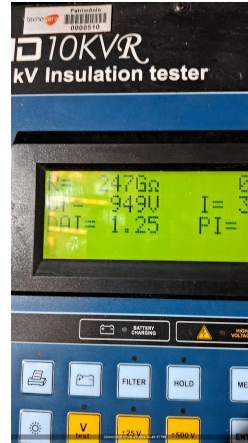
(9-12) X (T)
247G

ANÁLISE
APROVADO

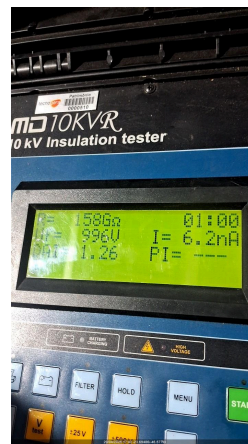
(B AUX.) X (1)
158G

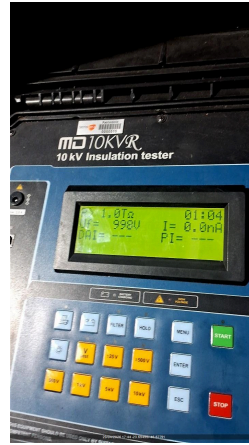
(B AUX.) X (2)
1T

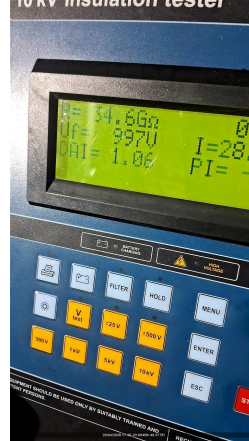
(B AUX.) X (3)
34G

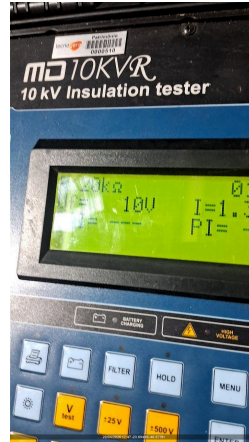
(B AUX.) X (7)
20k

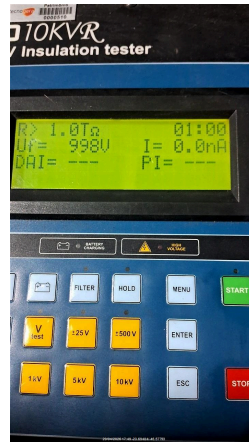
(B AUX.) X (8)
1T

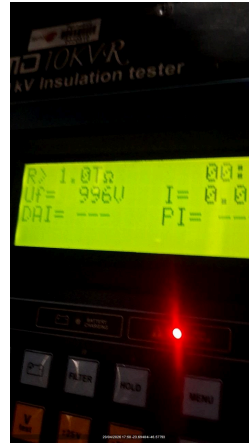
(B AUX.) X (9)
1T

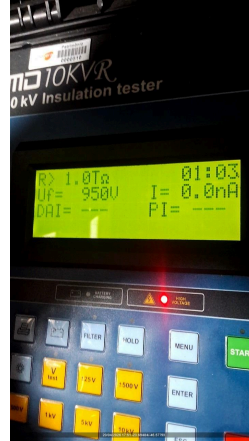
(B AUX.) X (T)
1T

ANÁLISE
APROVADO

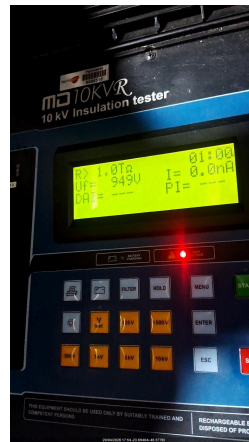
(F+) X (T)
1T

ANÁLISE
APROVADO

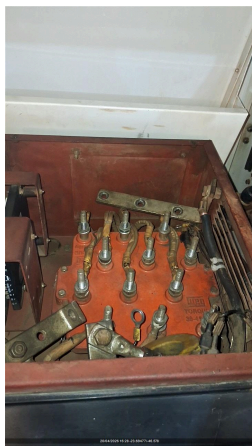
EVIDENCIA BASETA ABERTA DURANTE A MEGAGEM
