F116 - CHECKLIST DE ALTERNADOR

<p>MARCA - FABRICANTE STEMAC</p>
<p>MODELO MWM4.10T</p>	<p>Nº DE SERIE DO ALTERNADOR</p>

<p>POTÊNCIA NOMINAL 110KVA</p>	<p>TIPO DE CHECKLIST MEGAGEM</p>

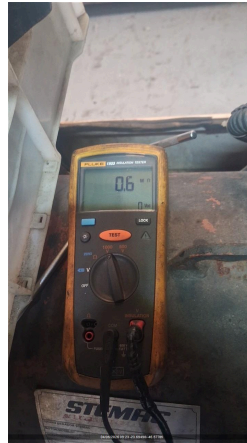
(1-4) X (2-5)
0.6

(2-5) X (9-12)	FOTO DA EVIDENCIA NO MEGOMETRO
(3-6) X (7-10)	FOTO DA EVIDENCIA NO MEGOMETRO
(3-6) X (8-11)	FOTO DA EVIDENCIA NO MEGOMETRO
(3-6) X (9-12)	FOTO DA EVIDENCIA NO MEGOMETRO
(7-10) X (8-11)	FOTO DA EVIDENCIA NO MEGOMETRO
(7-10) X (9-12)	FOTO DA EVIDENCIA NO MEGOMETRO
(8-11) X (9-12)	FOTO DA EVIDENCIA NO MEGOMETRO
ANÁLISE REPROVADO

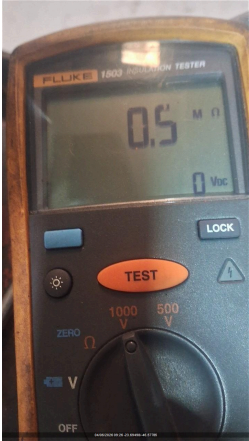
(1-4) X (T) 0.5	FOTO DA EVIDENCIA NO MEGOMETRO

ESTATOR PRINCIPAL	ROTOR PRINCIPAL
ESTATOR EXCITATRIZ	ROTOR EXCITATRIZ
OBSERVAÇÕES I2 Alternador com baixa Isola	CERTIFICO QUE FIZ A LIMPEZA DA BASETA DO ALTERNADOR
CERTIFICO QUE FIZ O FECHAMENTO DA BASETA APOS MEGAGEM	FOTO

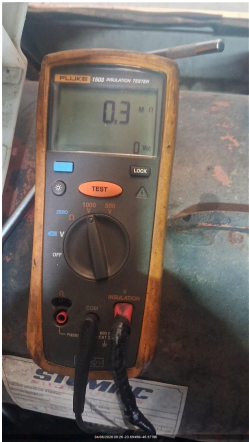
(2-5) X (T) 0.3	FOTO DA EVIDENCIA NO MEGOMETRO
