F116 - CHECKLIST DE ALTERNADOR

<p>MARCA - FABRICANTE</p> <p>Weg</p>
<p>MODELO</p> <p>Gta202Q134 B15T</p>	<p>Nº DE SERIE DO ALTERNADOR</p>

<p>POTÊNCIA NOMINAL</p> <p>100</p>	<p>TIPO DE CHECKLIST</p> <p>MEGAGEM</p>

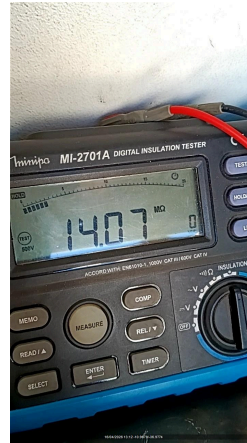
(1-4) X (2-5)
14.07 Mohm

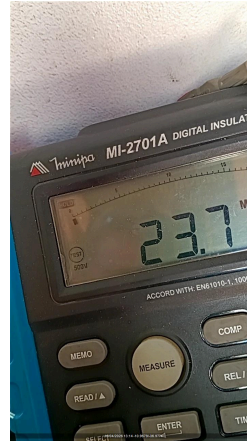
(1-4) X (3-6)
24.7 Mohm

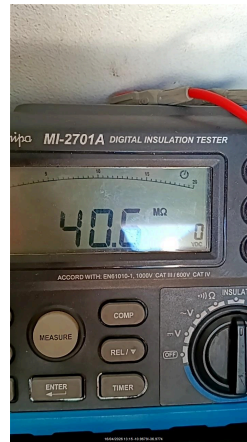
(1-4) X (8-11)
40.6 Mohm

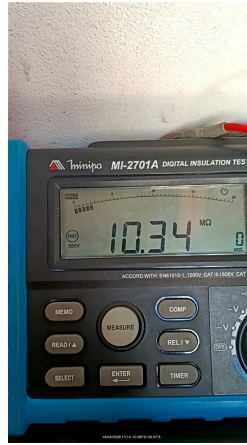
(1-4) X (7-10)
10.35 Mohm

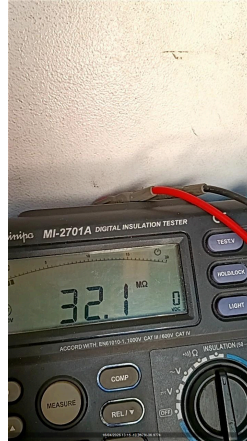
(1-4) X (9-12)
32.1 Mohm

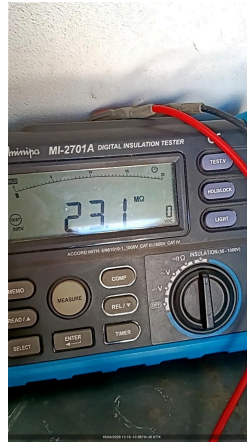
(2-5) X (3-6)
23.1 Mohm

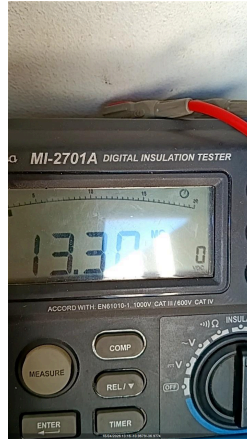
(2-5) X (7-10)
13.30

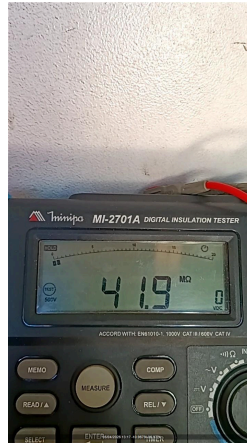
(2-5) X (8-11)
41.9

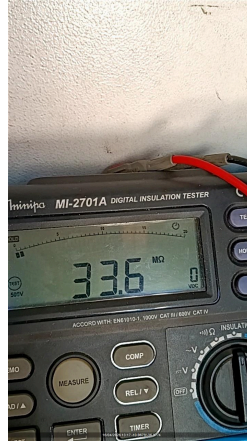
(2-5) X (9-12)
33.6 Mohm

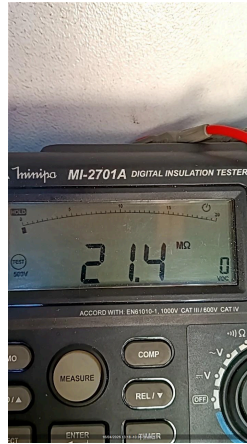
(3-6) X (7-10)
21.4 Mohm

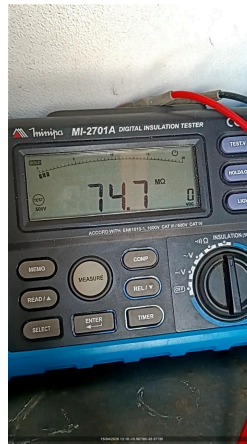
(3-6) X (8-11)
74.7 Mohm

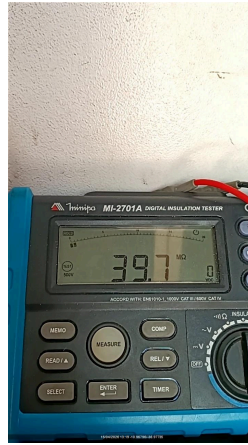
(3-6) X (9-12)
39.7 Mohm

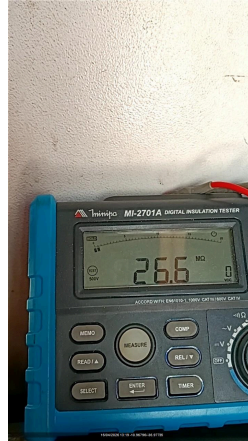
(7-10) X (8-11)
26.6

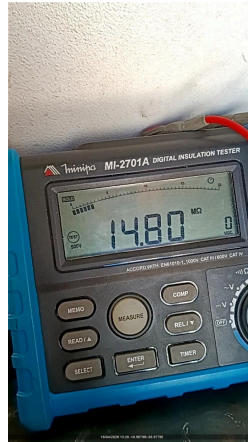
(7-10) X (9-12)
14.80

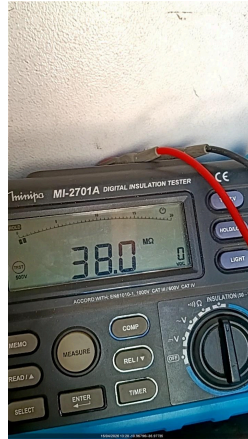
(8-11) X (9-12)
38

ANÁLISE
APROVADO

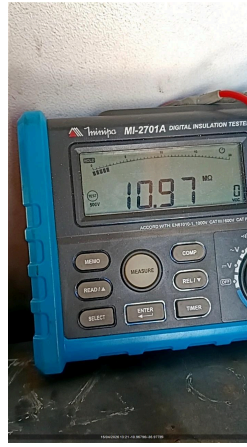
(1-4) X (T)
10.97

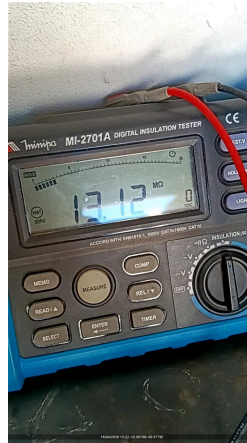
(2-5) X (T)
13.12

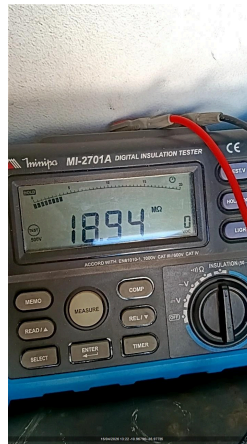
(3-6) X (T)
18.94

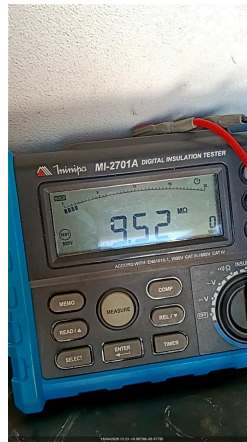
(7-10) X (T)
9.52

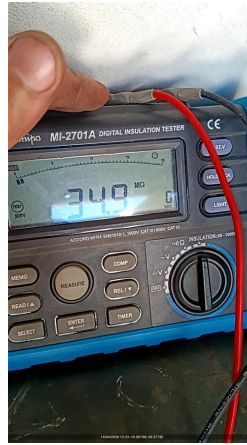
(8-11) X (T)
34.9

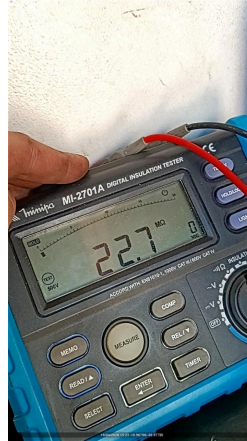
(9-12) X (T)
22.7

ANÁLISE
APROVADO

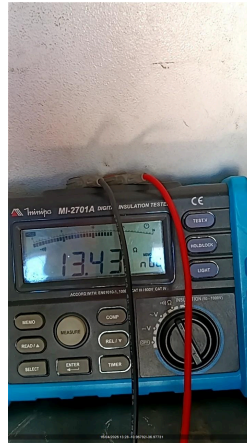
(F+) - (F-)
13.43

ANÁLISE
APROVADO
