CLIENTE	
NOME	RAZÃO SOCIAL
EMAIL	OBSERVAÇÃO
LOCAL	
NOME TECNOGERA - LOCACAO E TRANSFORMACAO DE ENERGIA SA	ENDEREÇO
ATIVO	
NOME	MARCA
MODELO	PATRIMÔNIO / NÚMERO DE SÉRIE
01- APT	
DATA E HORA DE INICIO 17/01/2025 17:31:00	PRINCIPAIS ETAPAS DA TAREFA Vedação e calafetação
EPIS NECESSÁRIOS Capacete óculos Bota luvas	PERIGOS EXISTENTES E/OU POTENCIAIS Choque elétrico Corte e pres
MEDIDAS PARA CONTROLAR PERIGOS E RISCOS Trabalhar com atenção Deslig	
02- SEGURANÇA	
POSSUI KIT MITIGAÇÃO? NÃO	KIT MITIGAÇÃO
QUANTIDADE DE KIT MITIGAÇÃO	POSSUI EXTINTOR? NÃO
FOTO DA ETIQUETA DE VALIDADE DO EXTINTOR	EXTINTOR

09- CORRETIVA

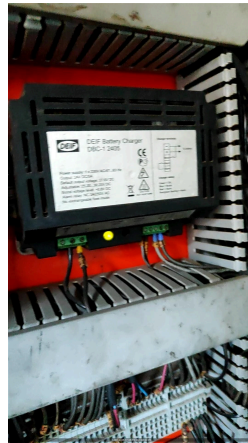
MODELO DO CARREGADOR DE BATERIA

TENSÃO DE ENTRADA (ALIMENTAÇÃO) E SAÍDA DO CARREGADOR (VOLTS)
220/28

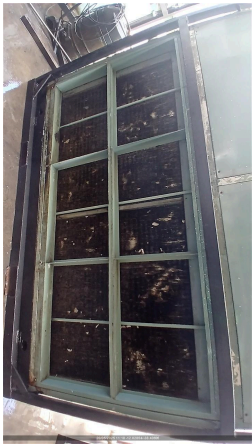
SINTOMAS DO GERADOR

Entrada de água nas partes int
