CLIENTE		
NOME	RAZÃO SOCIAL	
EMAIL	OBSERVAÇÃO	
LOCAL		
NOME TECNOGERA - LOCAÇÃO E TRANSFORMAÇÃO DE ENERGIA SA	ENDEREÇO	
ATIVO		
NOME	MARCA	
MODELO	PATRIMÔNIO / NÚMERO DE SÉRIE /	
01- APT		
PRINCIPAIS ETAPAS DA TAREFA FAZER TROCA DE ÓLEO LUBRIFICANTE E FILTROS	EPIS NECESSÁRIOS CAPACETE, BOTA, LUVA, CAMISA E CALÇA NR10, ABAFADOR E ÓCULOS DE PROTEÇÃO.	PERIGOS EXISTENTES E/OU POTENCIAIS QUEDA DO MESMO NÍVEL E CHOQUE ELÉTRICO
MEDIDAS PARA CONTROLAR PERIGOS E RISCOS FAZER ANÁLISE PRELIMINAR DE RISCO APR E ISOLAMENTO DA ÁREA	DATA E HORA DE INÍCIO 10/06/2025 08:45:00	
02- SEGURANÇA		
POSSUI KIT MITIGAÇÃO? NÃO	POSSUI EXTINTOR? NÃO	GERADOR DEVIDAMENTE ATERRADO? SIM
TENSÃO DO CLIENTE É A MESMA DO GERADOR/QTA? SIM	HÁ NECESSIDADE DE ELEVAR A BASE DO GERADOR? NÃO	
03- ATENDIMENTO		
POSSUI TELEMETRIA? SIM	SE SIM, FOTO

IDENTIFICAÇÃO DO PATRIMÔNIO TECG01314

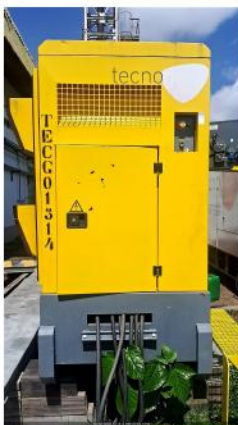
**04- INVENTARIO****FOTO FRONTAL**

**CONDIÇÕES DE LIMPEZA**
LIMPO**CONDIÇÕES DOS ADESIVOS**
BOM**EQUIPAMENTO POSSUI AVARIA?**
NÃO**FOTO IDENTIFICAÇÃO DO PATRIMONIO**

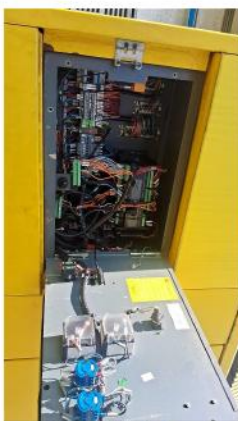
**05- PAINEL****INTEGRIDADE DO PAINEL**

**VERIFICAR LISTA DE PROTEÇÃO PADRÃO**
OK**VERIFICAR SE EXISTEM ADAPTAÇÕES INCORRETAS**
NÃO POSSUI

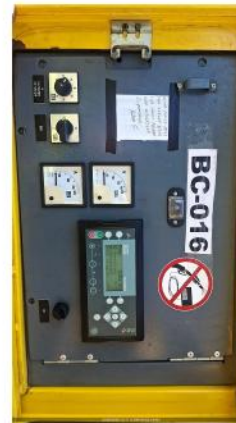
LIMPAR OS PAINÉIS DE COMANDO

VEDAÇÃO DAS PORTAS

OK

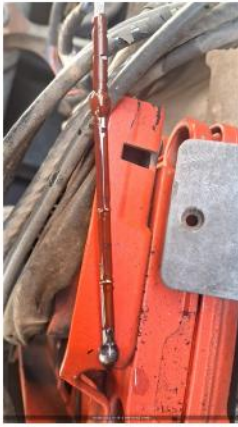
NÍVEL DE ÓLEO LUBRIFICANTE OK	FOTO DA VARETA DE ÓLEO LUBRIFICANTE

HÁ VAZAMENTO DE ÓLEO? NÃO	VERIFICAR CONDIÇÕES DE ABRAÇADEIRAS NO MOTOR OK	FOI FEITO A REGULAGEM DE VALVULAS? NÃO
INTEGRIDADE DA BOMBA D'ÁGUA OK	INTEGRIDADE DAS CORREIAS OK	INTEGRIDADE DO ALTERNADOR DC OK
VERIFICAR FUNCIONAMENTO DA BOMBA DE COMBUSTÍVEL OK	O MOTOR APRESENTA VIBRAÇÕES ANORMAIS? NÃO	
08- DIESEL		
EQUIPAMENTO COM TANQUE EXTERNO NÃO	EQUIPAMENTO POSSUI AVARIA? NÃO	POSSUI MARCADOR DE NÍVEL DE COMBUSTÍVEL? NÃO
NÍVEL DE ÓLEO DIESEL (%) 100	CONDIÇÕES DE CONEXÕES E ABRAÇADEIRAS DE ABASTECIMENTO OK	HÁ VAZAMENTO DE ÓLEO? NÃO
TAMPA DO TANQUE DE COMBUSTÍVEL OK	BACIA DE CONTENÇÃO NÃO POSSUI	O MARCADOR DE NÍVEL POSSUI SENSOR DE TELEMETRIA? NÃO
09- RADIADOR		
CONDIÇÕES DO RADIADOR OK	HÁ VAZAMENTOS NO RADIADOR? NÃO	COR DO LÍQUIDO DO RADIADOR ROSA
NÍVEL DO FLUIDO DO RADIADOR ESTA ACEITÁVEL? SIM	GERADOR POSSUI INTERCOOLER? SIM	INTEGRIDADE DE MANGUEIRAS DO INTERCOOLER CONFORME

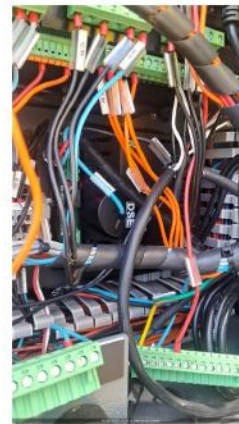
MODELO DO CARREGADOR DE BATERIA

TENSÃO DE ENTRADA (ALIMENTAÇÃO)E SAÍDA DO CARREGADOR (VOLTS)
220 VOLTS DE ENTRADA
24 VOLTS DE SAÍDA

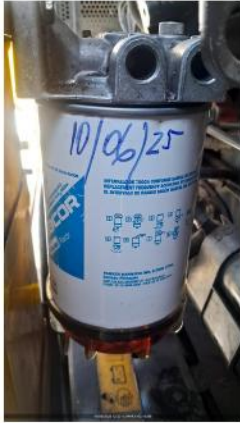
<p>TRANSFORMADOR NÃO POSSUI</p>	<p>BANCO DE CARGA NÃO POSSUI</p>	<p>QUADRO NÃO POSSUI</p>
<p>CONTÊINER NÃO POSSUI</p>	<p>CARRETA REBOQUE NÃO POSSUI</p>	<p>REALIZADO TROCA DO FILTRO DE COMBUSTÍVEL SIM</p>
<p>FOTO DA MARCAÇÃO DA DATA DA TROCA NO FILTRO DE COMBUSTÍVEL</p>

SE TELEMETRIA NOK, FOI SOLICITADO SUPORTE REMOTO, O QUE FOI FEITO? SIM	OBSERVAÇÕES FEITA ATROCA DOS FILTROS DE DIESEL, FILTRO DE ÓLEOLUBRIFICANTE E ÓLEO LUBRIFICANTE 40 LITROS
--	--
