<b>CLIENTE</b>		
<b>NOME</b>	<b>RAZÃO SOCIAL</b>	
<b>EMAIL</b>	<b>OBSERVAÇÃO</b>	
<b>LOCAL</b>		
<b>NOME</b> TECNOGERA - LOCACAO E TRANSFORMACAO DE ENERGIA SA	<b>ENDEREÇO</b>	
<b>ATIVO</b>		
<b>NOME</b>	<b>MARCA</b>	
<b>MODELO</b>	<b>PATRIMÔNIO / NÚMERO DE SÉRIE</b> /	
<b>01- APT</b>		
<b>PRINCIPAIS ETAPAS DA TAREFA</b> TROCA DEFILTRO DE COMBUSTÍVEL PRIMÁRIO E SECUNDÁRIO E ÓLEO LUBRIFICANTE.	<b>EPIS NECESSÁRIOS</b> UNIFORME NR10, BOTA DE SEGURANÇA, ÓCULOS, LUVA MULTITATO, CAPACETE COM ABAFADOR E PERNEIRA.	<b>PERIGOS EXISTENTES E/OU POTENCIAIS</b> CHOQUE ELÉTRICO E DERRAMAMENTO DE LÍQUIDO QUÍMICO NO SOLO.
<b>MEDIDAS PARA CONTROLAR PERIGOS E RISCOS</b> USO DE EPI E ATENÇÃO NA ATIVIDADE		
<b>02- SEGURANÇA</b>		
<b>POSSUI KIT MITIGAÇÃO?</b> SIM	<b>KIT MITIGAÇÃO</b>

**SERVIÇO**  
MANUTENÇÃO PREVENTIVA

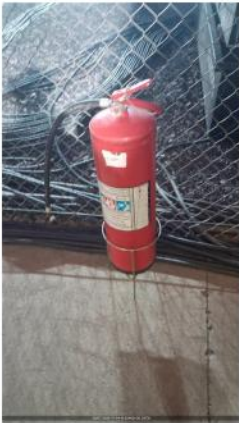
<b>QUANTIDADE DE KIT MITIGAÇÃO</b> 1
<b>POSSUI EXTINTOR?</b> SIM	<b>EXTINTOR</b>

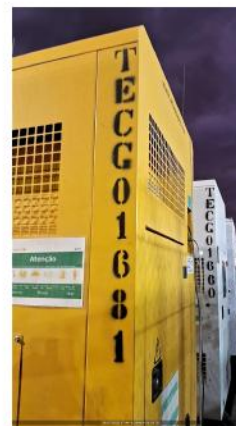
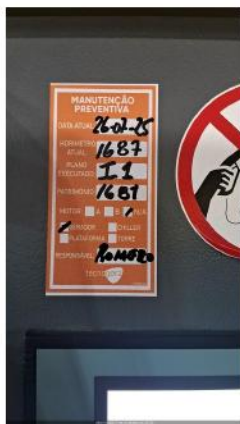
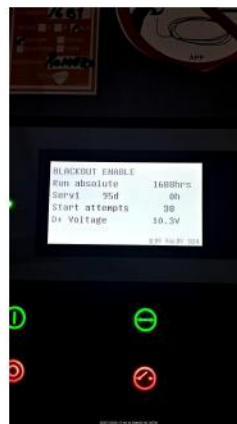
**OBSERVAÇÕES**  
FOI SUBSTITUÍDO FILTRO DE COMBUSTÍVEL PRIMÁRIO E SECUNDÁRIO, ÓLEO LUBRIFICANTE DO MOTOR E FILTRO DE ÓLEO. GMG OPERACIONAL DISPONÍVEL PARA O CLIENTE EM SEMI AUTOMÁTICO.
