CLIENTE	
NOME	RAZÃO SOCIAL
EMAIL	OBSERVAÇÃO
LOCAL	
NOME TECNOGERA - LOCAÇÃO E TRANSFORMAÇÃO DE ENERGIA SA	ENDEREÇO
ATIVO	
NOME	MARCA
MODELO	PATRIMÔNIO / NÚMERO DE SÉRIE
01- APT	
DATA E HORA DE INICIO 29/09/2025 09:24:00	PRINCIPAIS ETAPAS DA TAREFA Manutenção corretiva
EPIS NECESSÁRIOS	PERIGOS EXISTENTES E/OU POTENCIAIS
MEDIDAS PARA CONTROLAR PERIGOS E RISCOS	
02- SEGURANÇA	
POSSUI KIT MITIGAÇÃO? NÃO	KIT MITIGAÇÃO
QUANTIDADE DE KIT MITIGAÇÃO	POSSUI EXTINTOR? SIM
FOTO DA ETIQUETA DE VALIDADE DO EXTINTOR	EXTINTOR

**05- MOTOR**

09- CORRETIVA

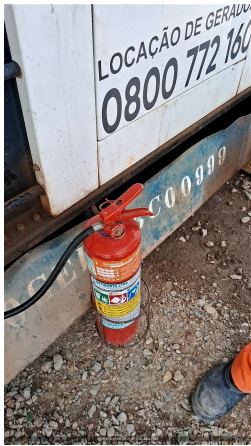
QUANTIDADE DE EXTINTOR

1

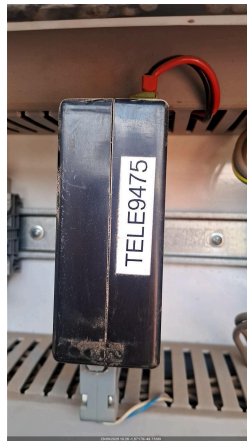
FOTO IDENTIFICAÇÃO DO PATRIMONIO

Tle9475

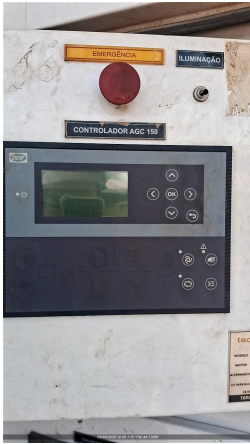
INTEGRIDADE DO PAINEL

VERIFICAR LISTA DE PROTEÇÃO PADRÃO
OK

VERIFICAR SE EXISTEM ADAPTAÇÕES INCORRETAS
NÃO POSSUI

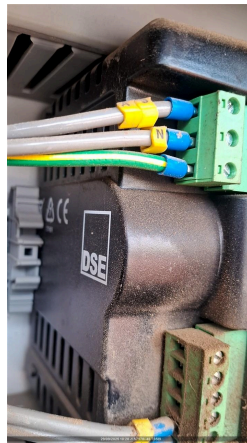
MODELO DO CARREGADOR DE BATERIA

TENSÃO DE ENTRADA (ALIMENTAÇÃO) E SAÍDA DO CARREGADOR (VOLTS)

220v / 24v
