CLIENTE	
NOME	RAZÃO SOCIAL
EMAIL	OBSERVAÇÃO
LOCAL	
NOME TECNOGERA - LOCAÇÃO E TRANSFORMAÇÃO DE ENERGIA SA	ENDEREÇO
ATIVO	
NOME	MARCA
MODELO	PATRIMÔNIO / NÚMERO DE SÉRIE
01- APT	
DATA E HORA DE INÍCIO 01/10/2025 10:00:00	PRINCIPAIS ETAPAS DA TAREFA Inspeção do equipamento Test
EPIS NECESSÁRIOS Capacete conjugular Óculos de	PERIGOS EXISTENTES E/OU POTENCIAIS Choque elétrico Corte (Reba)
MEDIDAS PARA CONTROLAR PERIGOS E RISCOS Paralisar e etiquetar equipame	
02- SEGURANÇA	
POSSUI KIT MITIGAÇÃO? NÃO	KIT MITIGAÇÃO
QUANTIDADE DE KIT MITIGAÇÃO	POSSUI EXTINTOR? SIM
FOTO DA ETIQUETA DE VALIDADE DO EXTINTOR	EXTINTOR

#### 09- CORRETIVA

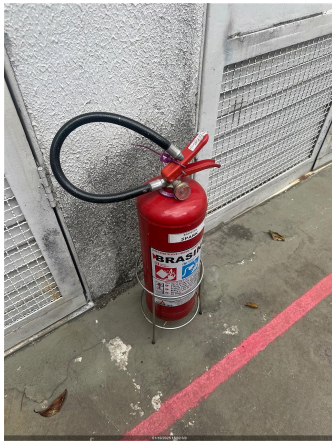
QUANTIDADE DE EXTINTOR

5

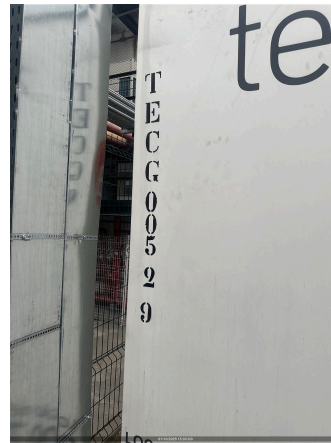
FOTO IDENTIFICAÇÃO DO PATRIMONIO

IDENTIFICAÇÃO DO PATRIMÔNIO

Tecg00529

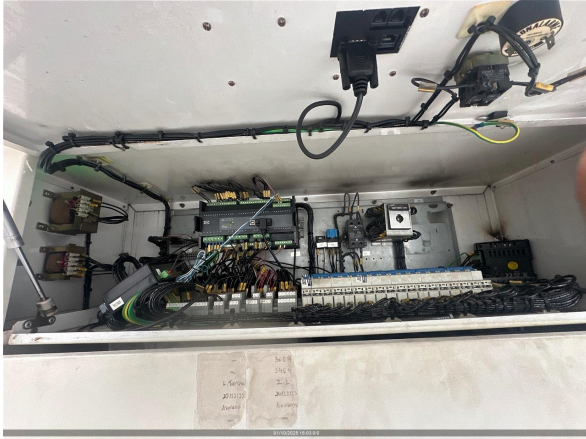
**INTEGRIDADE DO PAINEL**

VERIFICAR LISTA DE PROTEÇÃO PADRÃO  
OK

VERIFICAR SE EXISTEM ADAPTAÇÕES INCORRETAS  
NÃO POSSUI

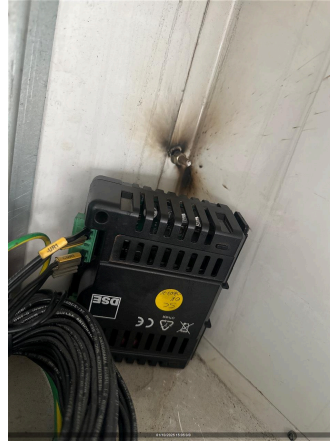
MODELO DO CARREGADOR DE BATERIA

TENSÃO DE ENTRADA (ALIMENTAÇÃO) E SAÍDA DO CARREGADOR (VOLTS)

27.0V

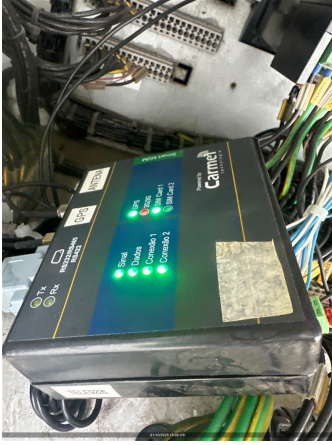
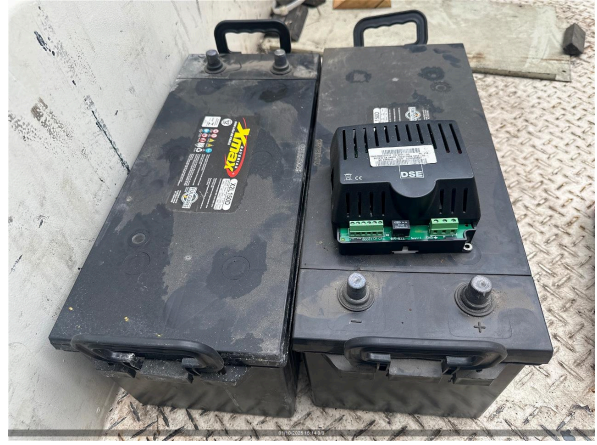
Gerador não estava partindo, p

Bateria com pouca carga, e car

Troca das baterias e troca do

Foi realizado a inspeção compl
