CLIENTE	
NOME	RAZÃO SOCIAL
EMAIL	OBSERVAÇÃO
LOCAL	
NOME TECNOGERA - LOCAÇÃO E TRANSFORMAÇÃO DE ENERGIA SA	ENDEREÇO
ATIVO	
NOME	MARCA
MODELO	PATRIMÔNIO / NÚMERO DE SÉRIE
01- APT	
DATA E HORA DE INICIO 15/10/2025 22:49:00	PRINCIPAIS ETAPAS DA TAREFA Realizar as preventivas io e
EPIS NECESSÁRIOS Capacete com jugular. Luvas	PERIGOS EXISTENTES E/OU POTENCIAIS Cortes . Escorregões. Quedas.
MEDIDAS PARA CONTROLAR PERIGOS E RISCOS Participar do DDS AR.PT. Tra	
02- SEGURANÇA	
POSSUI KIT MITIGAÇÃO? NÃO	KIT MITIGAÇÃO
QUANTIDADE DE KIT MITIGAÇÃO	POSSUI EXTINTOR? NÃO
FOTO DA ETIQUETA DE VALIDADE DO EXTINTOR	EXTINTOR
QUANTIDADE DE EXTINTOR	GERADOR DEVIDAMENTE ATERRADO? Sim
TENSÃO DO CLIENTE É A MESMA DO GERADOR/QTA? Sim	HÁ NECESSIDADE DE ELEVAR A BASE DO GERADOR? Não.
03- ATENDIMENTO	
NUMERO DO TOKEN VERIFICADO NA TELEMETRIA	POSSUI TELEMETRIA? SIM
SE SIM, FOTO DA TAG DO MODEM	AS DUAS ANTENAS ESTÃO POSICIONADAS CORRETAMENTE (TETO DA MÁQUINA LADO DE FORA)

ETIQUETA DE MANUTENÇÃO PREVENTIVA

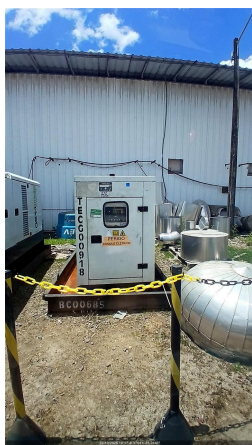
FOTO FRONTAL

CONDIÇÕES DE LIMPEZA

LIMPO

CONDIÇÕES DOS ADESIVOS

BOM

EQUIPAMENTO POSSUI AVARIA?

NÃO

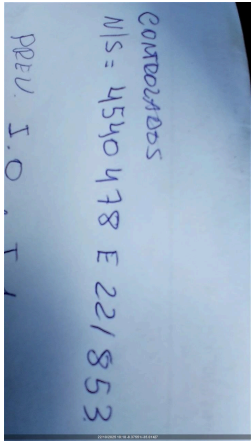
VERIFICAR APERTO DE PARAFUSOS/BORNES OK	Nº DE SERIE DO CONTROLADOR (MÓDULO)
