CLIENTE	
NOME	RAZÃO SOCIAL
EMAIL	OBSERVAÇÃO
LOCAL	
NOME TECNOGERA - LOCAÇÃO E TRANSFORMAÇÃO DE ENERGIA SA	ENDEREÇO
ATIVO	
NOME	MARCA
MODELO	PATRIMÔNIO / NÚMERO DE SÉRIE
01- APT	
DATA E HORA DE INÍCIO 11/12/2025 10:00:00	PRINCIPAIS ETAPAS DA TAREFA Inspeção do equipamento e corr
EPIS NECESSÁRIOS Capacete, protetor auditivo ti	PERIGOS EXISTENTES E/OU POTENCIAIS Risco Físico, Químico, Biológico
MEDIDAS PARA CONTROLAR PERIGOS E RISCOS Utilização dos Epi's, Isolamen	
02- SEGURANÇA	
POSSUI KIT MITIGAÇÃO? NÃO	KIT MITIGAÇÃO
QUANTIDADE DE KIT MITIGAÇÃO	POSSUI EXTINTOR? NÃO
FOTO DA ETIQUETA DE VALIDADE DO EXTINTOR	EXTINTOR
QUANTIDADE DE EXTINTOR	FOTO DO HORIMETRO
03- ATENDIMENTO	
POSSUI TELEMETRIA? SIM	PAINEL FICA LIGADO OU DESLIGADO QUANDO O GERADOR NÃO ESTÁ SENDO USADO?
SE SIM, FOTO	IDENTIFICAÇÃO DO PATRIMÔNIO TELE00422
ETIQUETA DE MANUTENÇÃO PREVENTIVA	FOTO IDENTIFICAÇÃO DO PATRIMÔNIO
04- PAINEL

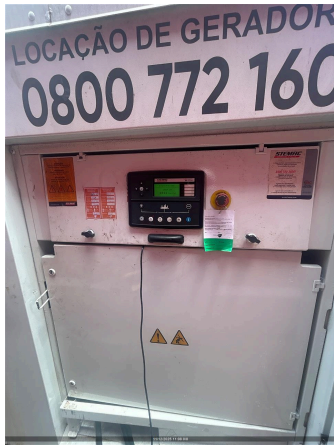
INTEGRIDADE DO PAINEL

VERIFICAR LISTA DE PROTEÇÃO PADRÃO
OK

VERIFICAR SE EXISTEM ADAPTAÇÕES INCORRETAS
NÃO POSSUI
