CLIENTE	
NOME	RAZÃO SOCIAL
EMAIL	OBSERVAÇÃO
LOCAL	
NOME TECNOGERA - LOCACAO E TRANSFORMACAO DE ENERGIA SA	ENDEREÇO
ATIVO	
NOME	MARCA
MODELO	PATRIMÔNIO / NÚMERO DE SÉRIE /

01- CABEÇALHO

LIBERAÇÃO/ PRÉ LOCAÇÃO KAIO HENRIQUE

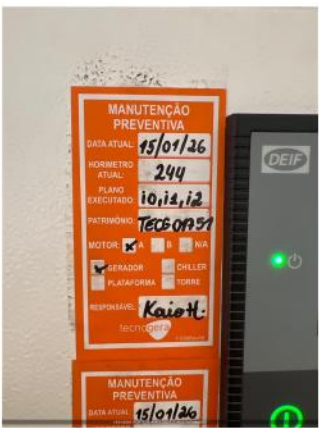
<p>FOI REALIZADO O PLANO 15? NÃO</p>	<p>FOI REALIZADO O PLANO 10? SIM</p>
<p>FOI REALIZADO O PLANO 11? NÃO</p>	<p>MANUTENÇÃO PREVENTIVA REALIZADA</p>	<p>FOI REALIZADO O PLANO 13? NÃO</p>
<p>FOI REALIZADO O PLANO 14? NÃO</p>	<p>FOI REALIZADO O PLANO 12? SIM</p>	<p>NÍVEL DE ÓLEO LUBRIFICANTE COMPLETADO</p>
<p>REALIZADO TROCA DO FILTRO DE AR NÃO</p>	<p>ETIQUETA DE MANUTENÇÃO PREVENTIVA</p>

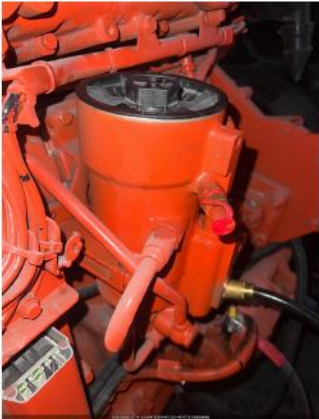
<p>REALIZADO TROCA DO FILTRO DE COMBUSTÍVEL SIM</p>
<p>SE SIM, FOTO</p>

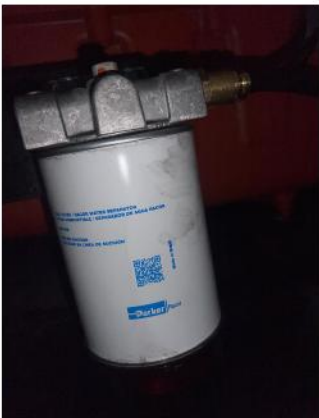
<p>REALIZADO TROCA DO FILTRO DE ÓLEO LUBRIFICANTE NÃO</p>	<p>REALIZADO TROCA DO FILTRO SEPARADOR DE ÁGUA E ÓLEO SIM</p>
<p>SE SIM, FOTO</p>

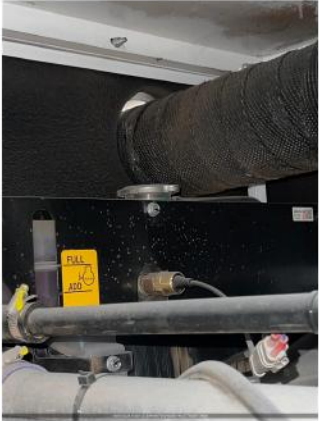
CONDIÇÕES DO RADIADOR OK	FOTO DA TAMPA DO RADIADOR NO LUGAR

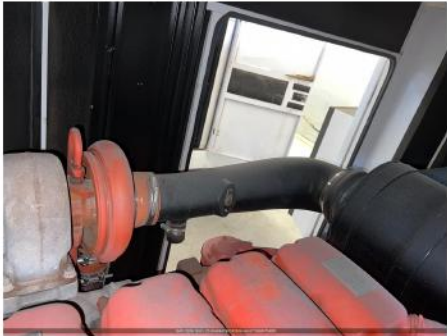
NÍVEL DO FLUIDO DO RADIADOR ESTA ACEITÁVEL? SIM
HÁ VAZAMENTOS NO RADIADOR? NÃO	INTEGRIDADE DE MANGUEIRAS DO INTERCOOLER CONFORME	MANGUEIRAS DE AR DO INTERCOOLER E DUTOS DO FILTRO DE AR ISENTOS DE RACHADURAS

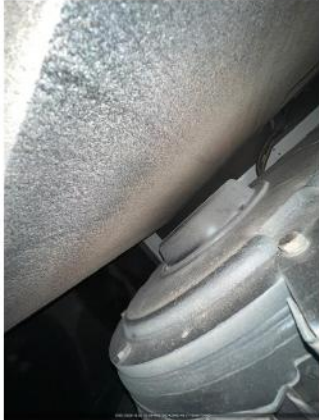
INSPEÇÃO DO ROTOR DA EXCITATRIZ E DIODOS

SEM ACESSO

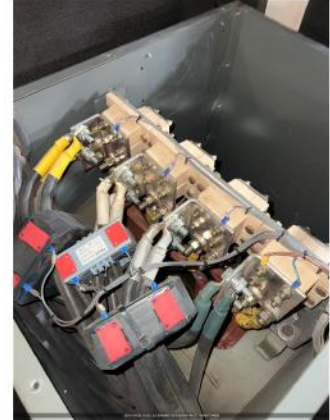
CERTIFICO QUE FIZ A LIMPEZA DA BASETA DO ALTERNADOR

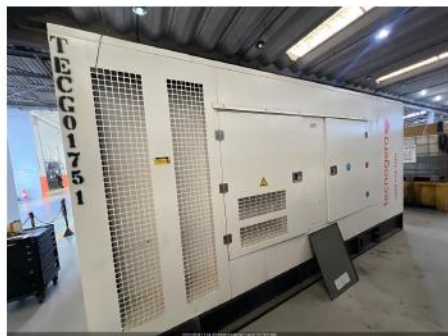
FOTO LATERAL DIREITA

SUJO

FEITO AS PREVENTIVAS I0 E I1
TESTE COM CARGA ATÉ 82% E SÚBITA COM 60%, REAGIRAM BEM E SEM FALHAS;
TENSÃO ALTERADA PRA 440V
MÁQUINA LIBERADA/PRÉ LOCADA
NECESSITA APENAS DA LAVAGEM INTERNA
TELEMETRIA COMUNICANDO;
ÓLEO COMPLETADO.
SEM MAIS OBSERVAÇÕES

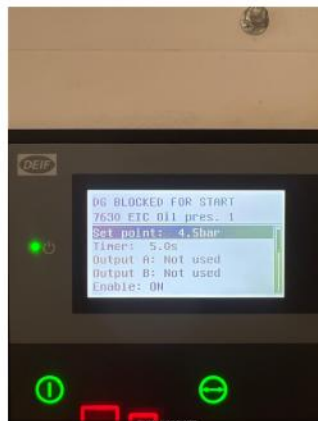
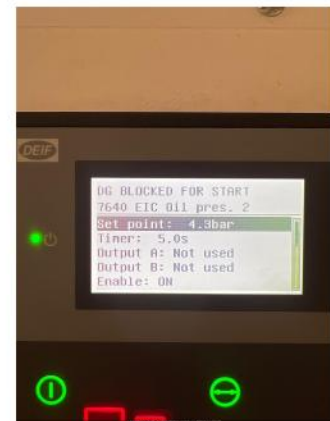
PARÂMETRO DA PRESSÃO DE ÓLEO HABILITADO

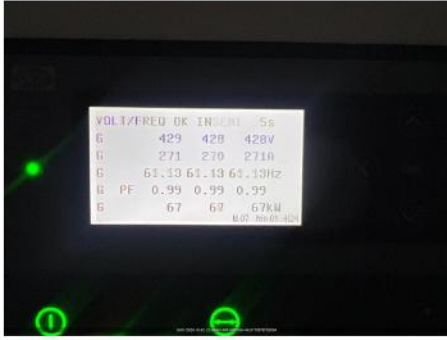
PRESSÃO DO ÓLEO (4,3 ATÉ 6,5) (BAR) 5.56BAR	FREQUENCIA (HZ) (3% NOMINAL) 59.99HZ	TENSÃO (V) (+/-7%NOMINAL) - L1-L2,L2-L3,L3-L1 439V 440V 440V
15- CARGA SÚBITA		
FOTO

TENSÃO MÍNIMA APÓS A CARGA SÚBITA - 15% (VAC) 428	FREQUÊNCIA MÍNIMA APÓS A CARGA SÚBITA - 7% (HZ) 61
OBSERVAÇÕES DA CARGA SÚBITA FEITO COM 56%, SUPORTOU BEM		
16- OBSERVAÇÃO		
INSTRUMENTO UTILIZADO .	STATUS DO EQUIPAMENTO DISPONÍVEL	INDICAR NÍVEL DE EMISSÃO DE FUMAÇA (TABELA RINGELMANN) 1
17- PRELOC		
MAQUINA JÁ POSSUI UMA LOCAÇÃO PREVISTA? SIM	CLIENTE DRESSER HAND	FICHA 32446
TENSÃO DO CLIENTE 440V	REGIME DE OPERAÇÃO CONTINUO	VERIFICAR REQUISITOS DE CONTRATO .
INTEGRIDADE E ORGANIZAÇÃO PAINEL DE COMANDO ISENTO DE FIOS SOLTOS OK	EXISTÊNCIA DE BOTOEIRAS STOP (COGUMELO) OK	FOTO BARRAMENTO DO PAINEL COM ACRÍLICO DE PROTEÇÃO

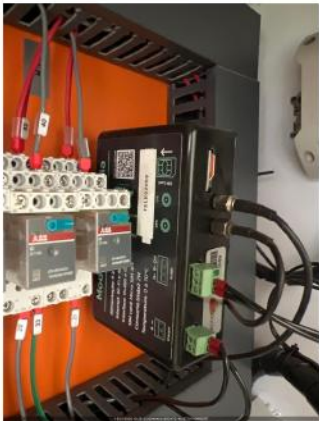
TIPO DE CONTROLADOR DEIF AGC150	O MODELO DO CONTROLADOR É SGC120? NÃO	AJUSTE DE TENSÃO DO CONTROLADOR (EM VOLTS) 440
AJUSTE DE CORRENTE DO CONTROLADOR (EM AMPERES) 668	POSSUI TELEMETRIA? SIM	FOTO DA TELEMETRIA
