CLIENTE	
NOME	RAZÃO SOCIAL
EMAIL	OBSERVAÇÃO
LOCAL	
NOME TECNOGERA - LOCAÇÃO E TRANSFORMAÇÃO DE ENERGIA SA	ENDEREÇO
ATIVO	
NOME	MARCA
MODELO	PATRIMÔNIO / NÚMERO DE SÉRIE
01- APT	
DATA E HORA DE INICIO 11/02/2026 17:10:00	PRINCIPAIS ETAPAS DA TAREFA Realizar a manutenção prevent
EPIS NECESSÁRIOS Farda, bota, óculos, capacete,	PERIGOS EXISTENTES E/OU POTENCIAIS Choque elétrico, ergonomia, ba
MEDIDAS PARA CONTROLAR PERIGOS E RISCOS Usos dos EPIS e atenção.	
02- SEGURANÇA	
POSSUI KIT MITIGAÇÃO? SIM	KIT MITIGAÇÃO

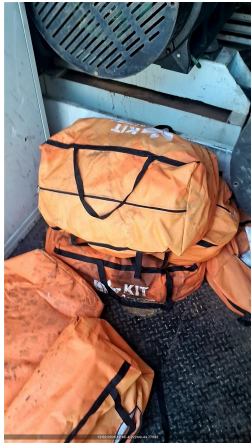
QUANTIDADE DE KIT MITIGAÇÃO 1	POSSUI EXTINTOR? SIM

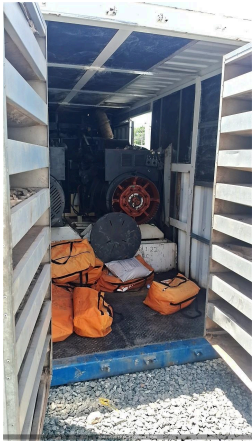
FOTO FRONTAL

CONDIÇÕES DE LIMPEZA
LIMPO

CONDIÇÕES DOS ADESIVOS
BOM

EQUIPAMENTO POSSUI AVARIA?
NÃO

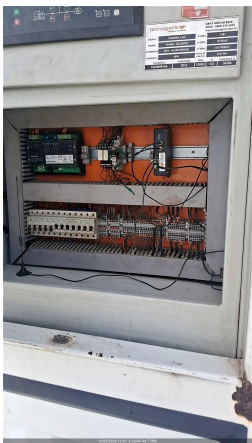
INTEGRIDADE DO PAINEL

VERIFICAR LISTA DE PROTEÇÃO PADRÃO
OK

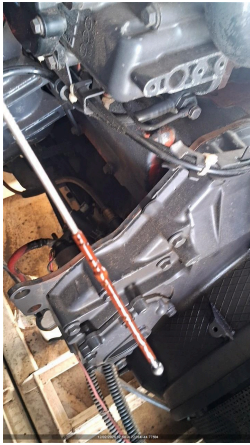
FOTO DA VARETA DE ÓLEO LUBRIFICANTE

NÍVEL DE ÓLEO LUBRIFICANTE

OK

HÁ VAZAMENTO DE OLEO?
NÃO

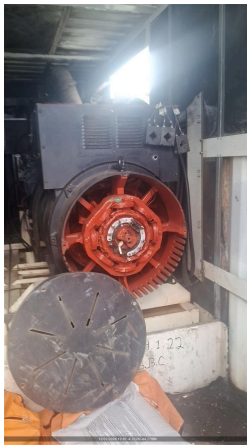
É POSSIVEL VERIFICAR SE A TAMPA TRASEIRA DO ALTERNADOR ESTÁ LIMPA E INTEGRÁ? SIM	SE SIM, FOTO

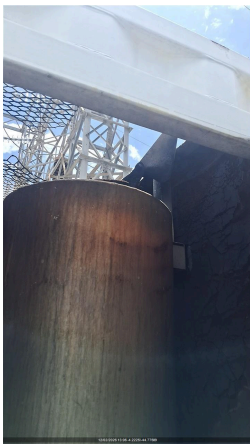
SE SIM, FOTO

FIXAÇÃO E INTEGRIDADE DO SILENCIOSO E DOS TUBOS DE TRANSIÇÃO DO ESCAPAMENTO
OK

É POSSIVEL VISUALIZAR O FLAP?
SIM

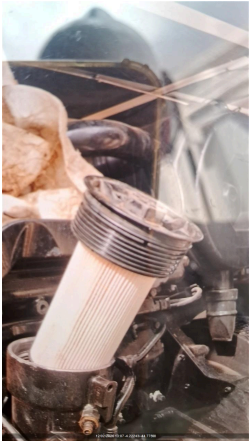
FOTO LATERAL DIREITA	FOTO LATERAL ESQUERDA
FOTO TRASEIRA	CONDIÇÕES DE LIMPEZA
CONTÊINER NÃO POSSUI	FOTO FRONTAL
FOTO LATERAL DIREITA	FOTO LATERAL ESQUERDA
FOTO TRASEIRA	CONDIÇÕES DE LIMPEZA
CARRETA REBOQUE NÃO POSSUI	FOTO FRONTAL
FOTO LATERAL DIREITA	FOTO LATERAL ESQUERDA
FOTO TRASEIRA	CONDIÇÕES DE LIMPEZA
REALIZADO TROCA DO FILTRO DE COMBUSTÍVEL SIM	FOTO DA MARCAÇÃO DA DATA DA TROCA NO FILTRO DE COMBUSTÍVEL
