CLIENTE	
NOME	RAZÃO SOCIAL
EMAIL	OBSERVAÇÃO
LOCAL	
NOME TECNOGERA - LOCAÇÃO E TRANSFORMAÇÃO DE ENERGIA SA	ENDEREÇO
ATIVO	
NOME	MARCA
MODELO	PATRIMÔNIO / NÚMERO DE SÉRIE
01- APT	
DATA E HORA DE INICIO 14/02/2026 15:39:00	PRINCIPAIS ETAPAS DA TAREFA Verificação técnica
EPIS NECESSÁRIOS Capacete luva e óculos de prot	PERIGOS EXISTENTES E/OU POTENCIAIS Choque
MEDIDAS PARA CONTROLAR PERIGOS E RISCOS Atenção	
02- SEGURANÇA	
POSSUI KIT MITIGAÇÃO? NÃO	KIT MITIGAÇÃO
QUANTIDADE DE KIT MITIGAÇÃO	POSSUI EXTINTOR? NÃO
FOTO DA ETIQUETA DE VALIDADE DO EXTINTOR	EXTINTOR
QUANTIDADE DE EXTINTOR	GERADOR DEVIDAMENTE ATERRADO? Sim
TENSÃO DO CLIENTE É A MESMA DO GERADOR/QTA? Sim	HÁ NECESSIDADE DE ELEVAR A BASE DO GERADOR? Não
03- ATENDIMENTO	
NUMERO DO TOKEN VERIFICADO NA TELEMETRIA	POSSUI TELEMETRIA? NÃO
SE SIM, FOTO DA TAG DO MODEM	AS DUAS ANTENAS ESTÃO POSICIONADAS CORRETAMENTE (TETO DA MÁQUINA LADO DE FORA)
FOTO ANTENA GPS (ANTENA QUADRADA)	FOTO ANTENA DADOS (ANTENA COMPRIDA)

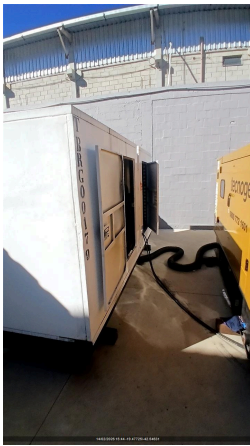
FOTO FRONTAL

**CONDIÇÕES DE LIMPEZA
LIMPO**

**CONDIÇÕES DOS ADESIVOS
BOM**

**EQUIPAMENTO POSSUI AVARIA?
NÃO**

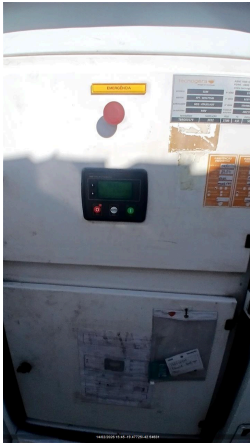
INTEGRIDADE DO PAINEL

VERIFICAR LISTA DE PROTEÇÃO PADRÃO
OK

VERIFICAR SE EXISTEM ADAPTAÇÕES INCORRETAS
NÃO POSSUI

VERIFICAR BORNES DE CONEXÃO DO CONTROLADOR
OK

VERIFICAR APERTO DE PARAFUSOS/BORNES
OK

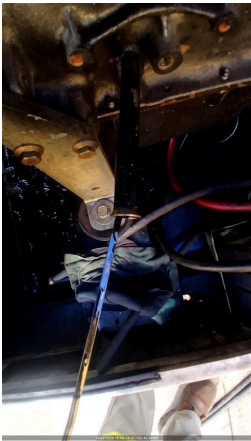
FOTO DA VARETA DE ÓLEO LUBRIFICANTE

NÍVEL DE ÓLEO LUBRIFICANTE
OK

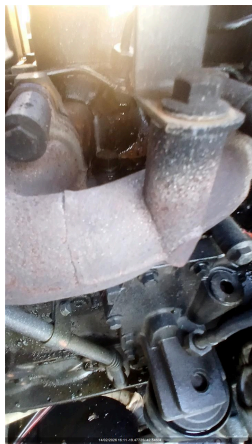
SE SIM, FOTO

HÁ VAZAMENTO DE OLEO?
SIM

FOTO	COMUNICAÇÃO DO MODEM DE TELEMETRIA NÃO TEM TELEMETRIA
OBSERVAÇÃO TELEMETRIA	SE TELEMETRIA NOK, FOI SOLICITADO SUPORTE REMOTO, O QUE FOI FEITO?
OBSERVAÇÕES Vazamento de óleo diesel no se
