CLIENTE		
NOME	RAZÃO SOCIAL	
EMAIL	OBSERVAÇÃO	
LOCAL		
NOME TECNOGERA - LOCAÇÃO E TRANSFORMAÇÃO DE ENERGIA SA	ENDEREÇO	
ATIVO		
NOME	MARCA	
MODELO	PATRIMÔNIO / NÚMERO DE SÉRIE /	
01- APT		
DATA E HORA DE INÍCIO 24/02/2026 15:21:00	PRINCIPAIS ETAPAS DA TAREFA PREVENTIVA E TROCA DAS BATERIAS	EPIS NECESSÁRIOS LUVAS, ÓCULOS, CAPACETE,
PERIGOS EXISTENTES E/OU POTENCIAIS CHOQUE, CORTE, CONTUSÃO	MEDIDAS PARA CONTROLAR PERIGOS E RISCOS USAR EPIS, ISOLAR AREA	
02- SEGURANÇA		
POSSUI KIT MITIGAÇÃO? NÃO	POSSUI EXTINTOR? NÃO	
03- ATENDIMENTO		
POSSUI TELEMETRIA? NÃO	ETIQUETA DE MANUTENÇÃO PREVENTIVA

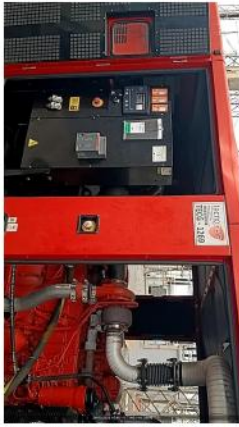
FOTO FRONTAL

LIMPO

BOM

NÃO

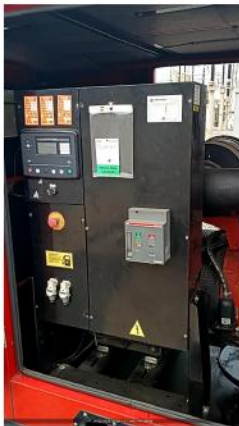
**05- PAINEL****INTEGRIDADE DO PAINEL**

OK

NÃO POSSUI

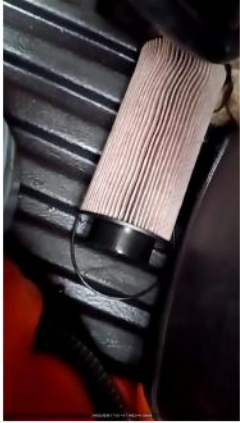
CONDIÇÕES DE CONEXÕES E ABRAÇADEIRAS DE ABASTECIMENTO OK	HÁ VAZAMENTO DE OLEO? NÃO	TAMPA DO TANQUE DE COMBUSTIVEL OK
BACIA DE CONTENÇÃO NÃO POSSUI		
09- RADIADOR		
CONDIÇÕES DO RADIADOR OK	HÁ VAZAMENTOS NO RADIADOR? NÃO	COR DO LÍQUIDO DO RADIADOR ROSA
NÍVEL DO FLUIDO DO RADIADOR ESTA ACEITÁVEL? SIM	GERADOR POSSUI INTERCOOLER? SIM	FIXAÇÃO E INTEGRIDADE DOS TCS OK
REALIZADO TESTE NO ALTERNADOR? NÃO		
10- ALTERNADOR		
11- BATERIA		
CONDIÇÕES DO SUPORTE E FIXAÇÃO DAS BATERIAS OK	CONDIÇÃO DOS TERMINAIS DAS BATERIAS OK	TERMINAIS DA BATERIA LIVRE DE OXIDAÇÃO SIM
POSSUI CARREGADOR DE BATERIA? SIM		
12- ESCAPAMENTO		
13- ACESSORIOS		
BANCO DE CARGA NÃO POSSUI	QUADRO NÃO POSSUI	CONTÊINER NÃO POSSUI
CARRETA REBOQUE NÃO POSSUI	REALIZADO TROCA DO FILTRO DE COMBUSTÍVEL SIM	FOTO DO FILTRO DE COMBUSTÍVEL VELHO

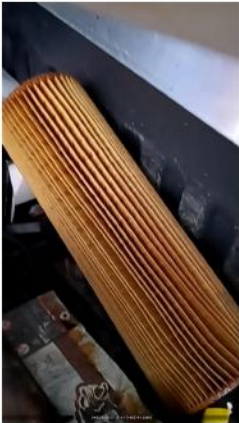
REALIZADO TROCA DO FILTRO DE ÓLEO LUBRIFICANTE SIM	FOTO DO FILTRO DE ÓLEO LUBRIFICANTE VELHO
