CLIENTE	
NOME	RAZÃO SOCIAL
EMAIL	OBSERVAÇÃO
LOCAL	
NOME TECNOGERA - LOCAÇÃO E TRANSFORMAÇÃO DE ENERGIA SA	ENDEREÇO
ATIVO	
NOME	MARCA
MODELO	PATRIMÔNIO / NÚMERO DE SÉRIE
01- APT	
DATA E HORA DE INICIO 11/03/2026 14:00:00	PRINCIPAIS ETAPAS DA TAREFA Motor com dificuldade na part
EPIS NECESSÁRIOS Óculos luvas protetor	PERIGOS EXISTENTES E/OU POTENCIAIS Elétrico
MEDIDAS PARA CONTROLAR PERIGOS E RISCOS Epis	
02- SEGURANÇA	
POSSUI KIT MITIGAÇÃO? NÃO	KIT MITIGAÇÃO
QUANTIDADE DE KIT MITIGAÇÃO	POSSUI EXTINTOR? NÃO
FOTO DA ETIQUETA DE VALIDADE DO EXTINTOR	EXTINTOR
QUANTIDADE DE EXTINTOR	FOTO DO HORIMETRO

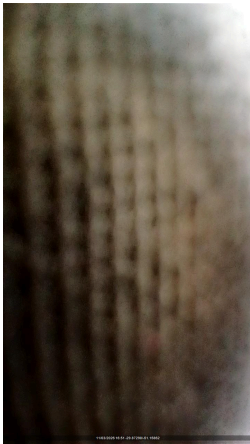
**04- PAINEL****INTEGRIDADE DO PAINEL**

VERIFICAR LISTA DE PROTEÇÃO PADRÃO
OK

VERIFICAR SE EXISTEM ADAPTAÇÕES INCORRETAS
NÃO POSSUI
