NOME  
TECNOGERA - LOCAÇÃO E TRANSFORMAÇÃO DE ENERGIA SA

## 01- CABEÇALHO

## 02- MOTOR

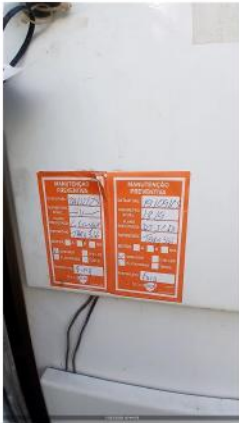
| <b>REALIZADO TROCA DO FILTRO DE AR</b><br>NÃO SE APLICA | <b>ETIQUETA DE MANUTENÇÃO PREVENTIVA</b><br> | <b>REALIZADO TROCA DO FILTRO DE COMBUSTÍVEL</b><br>NÃO |

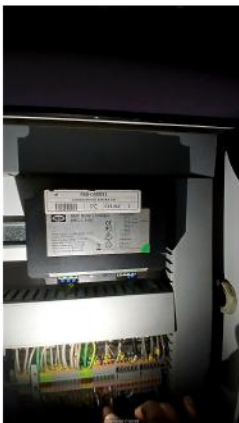
| <b>POSSUI CARREGADOR DE BATERIA?</b><br>SIM | <b>MODELO DO CARREGADOR DE BATERIA</b><br> | <b>TERMINAIS DA BATERIA LIVRE DE OXIDAÇÃO</b><br>SIM |

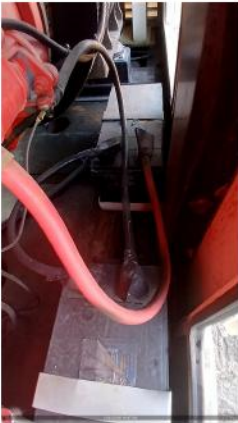
| <b>TENSÃO DA BATERIA COM GERADOR DESLIGADO</b><br>OK | <b>BATERIA POSSUI PROTEÇÃO DE POLOS?</b><br> |

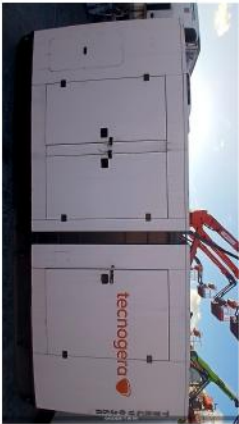
| <b>CONDIÇÃO DO AMORTECEDOR DAS PORTAS COM PRESSÃO</b> | <b>CONDIÇÕES DE LIMPEZA</b><br>LIMPO | <b>FOTO LATERAL DIREITA</b><br> |

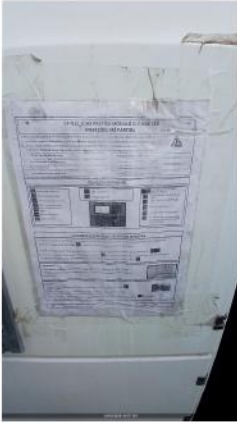
| <b>INSTRUÇÃO DE TRABALHO DO CONTROLADOR</b><br> | <b>QTA INTERNO</b><br>N/A | <b>VERIFICAR APERTO DE PARAFUSOS/BORNES</b><br>OK |

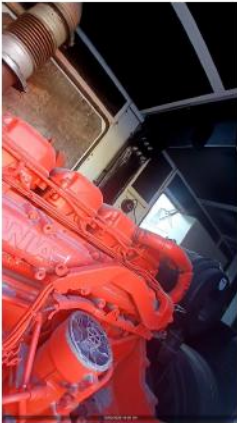
| <b>FOTO DO TESTE COM CARGA</b><br> | <b>PRESSÃO DO ÓLEO (4,3 ATÉ 6,5) (BAR)</b><br>6 | <b>LOAD SPEED (%)</b><br>606 |
| <b>BATERIA - 01BATERIA: (12,4 ATÉ 13,0 VDC) / 02BATERIA: (24,8 ATÉ 28,5 VDC)</b><br>24 | <b>FREQUENCIA (HZ) (3% NOMINAL)</b><br>60 | <b>CORRENTE (A) (+/-7%NOMINAL) - L1, L2, L3</b><br>380 |
| <b>TEMPERATURA DO FLUIDO (70 ATÉ 98 °C)</b><br>80 | <b>TENSÃO (V) (+/-7%NOMINAL) - L1-L2,L2-L3,L3-L1</b><br>380 | <b>TEMPERATURA AR INTERCOOLER (°C)</b><br>80 |
