CLIENTE	
NOME	RAZÃO SOCIAL
EMAIL	OBSERVAÇÃO
LOCAL	
NOME TECNOGERA - LOCAÇÃO E TRANSFORMAÇÃO DE ENERGIA SA	ENDEREÇO
ATIVO	
NOME	MARCA
MODELO	PATRIMÔNIO / NÚMERO DE SÉRIE
01- APT	
DATA E HORA DE INICIO 13/03/2026 07:25:00	PRINCIPAIS ETAPAS DA TAREFA Preventiva I1
EPIS NECESSÁRIOS Bota, luva, capacete, óculos m	PERIGOS EXISTENTES E/OU POTENCIAIS Perigos diversos da área indus
MEDIDAS PARA CONTROLAR PERIGOS E RISCOS Atenção, treinamento, epis	
02- SEGURANÇA	
POSSUI KIT MITIGAÇÃO? NÃO	KIT MITIGAÇÃO
QUANTIDADE DE KIT MITIGAÇÃO	POSSUI EXTINTOR? SIM
FOTO DA ETIQUETA DE VALIDADE DO EXTINTOR	EXTINTOR

FOTO	COMUNICAÇÃO DO MODEM DE TELEMETRIA OK
OBSERVAÇÃO TELEMETRIA Maquina embarcada	SE TELEMETRIA NOK, FOI SOLICITADO SUPORTE REMOTO, O QUE FOI FEITO?
OBSERVAÇÕES RELATÓRIO TÉCNICO – GERADOR EL

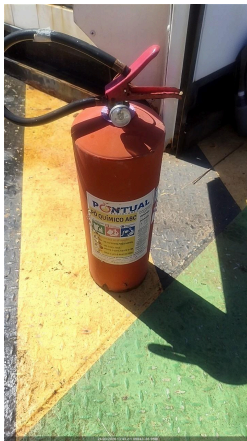
QUANTIDADE DE EXTINTOR 1	GERADOR DEVIDAMENTE ATERRADO? Sim
TENSÃO DO CLIENTE É A MESMA DO GERADOR/QTA? Sim	HÁ NECESSIDADE DE ELEVAR A BASE DO GERADOR? Não
03- ATENDIMENTO	
NUMERO DO TOKEN VERIFICADO NA TELEMETRIA	POSSUI TELEMETRIA? NÃO
SE SIM, FOTO DA TAG DO MODEM	AS DUAS ANTENAS ESTÃO POSICIONADAS CORRETAMENTE (TETO DA MÁQUINA LADO DE FORA)

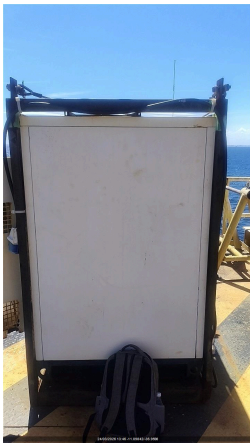
FOTO FRONTAL	CONDIÇÕES DE LIMPEZA

LIMPO
CONDIÇÕES DOS ADESIVOS	EQUIPAMENTO POSSUI AVARIA?
BOM	NÃO
SE SIM, FOTO	FOTO IDENTIFICAÇÃO DO PATRIMONIO

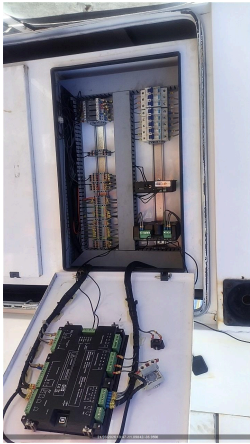
INTEGRIDADE DO PAINEL

SE NECESSÁRIO AJUSTE, QUAL ITEM

VERIFICAR LISTA DE PROTEÇÃO PADRÃO
OK

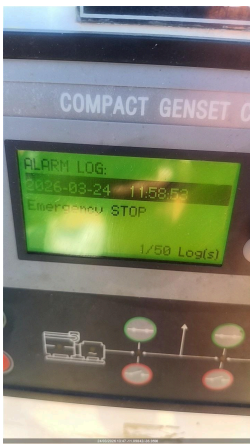
VERIFICAR ULTIMOS ALARMES

VERIFICAR SE EXISTEM ADAPTAÇÕES INCORRETAS
NÃO POSSUI

VERIFICAR APERTO DE PARAFUSOS/BORNES
OK

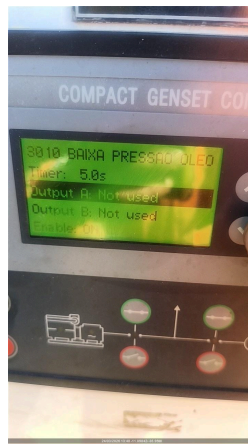
PARÂMETRO DA PRESSÃO DE ÓLEO HABILITADO

VERIFICAR BORNES DE CONEXÃO DO CONTROLADOR
OK

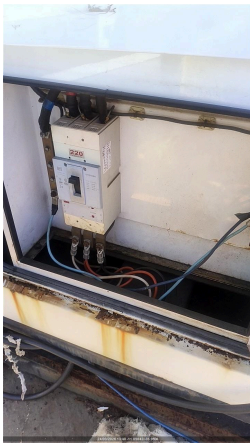
CONEXÃO DOS CABOS NO GERADOR

É POSSIVEL ACESSAR O QUADRO DE CONEXÃO DOS CABOS DO CLIENTE?
NÃO

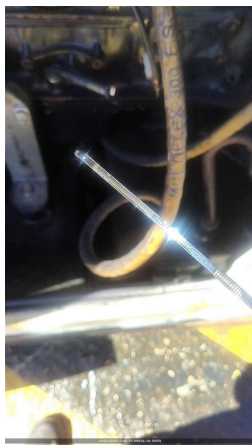
<p>NÍVEL DE ÓLEO LUBRIFICANTE OK</p>
<p>FOTO DA VARETA DE ÓLEO LUBRIFICANTE</p>

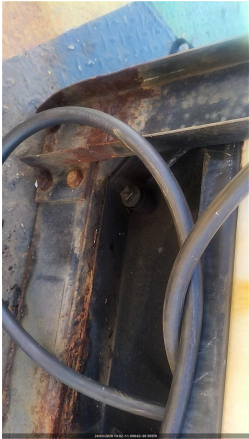
TAMPA DO TANQUE DE COMBUSTIVEL OK	BACIA DE CONTENÇÃO NÃO POSSUI
BACIA COM TAMPÃO DE DRENO?	FOTO DO TAMPÃO DE DRENO DA BACIA DE CONTENÇÃO

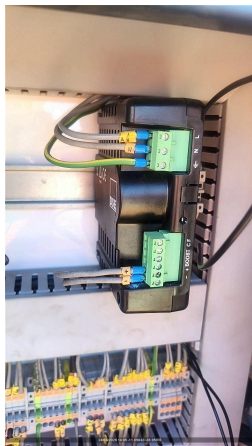
CONDIÇÕES DO SUPORTE E FIXAÇÃO DAS BATERIAS OK	SE NOK, FOTO
CONDIÇÃO DOS TERMINAIS DAS BATERIAS OK	SE NOK, FOTO
TERMINAIS DA BATERIA LIVRE DE OXIDAÇÃO SIM	SE NOK, FOTO
VERIFICAR SE EXISTEM ADAPTAÇÕES INCORRETAS NÃO POSSUI	POSSUI CARREGADOR DE BATERIA? SIM
<p>MODELO DO CARREGADOR DE BATERIA</p>

TENSÃO DE ENTRADA (ALIMENTAÇÃO) E SAÍDA DO CARREGADOR (VOLTS) 220/12v
<p>BATERIA POSSUI PROTEÇÃO DE POLOS?</p>

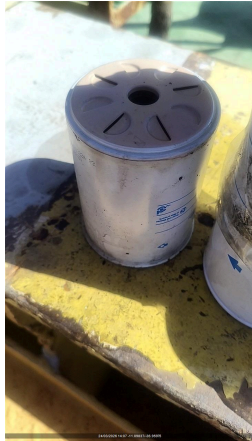
CARRETA REBOQUE NÃO POSSUI	FOTO FRONTAL
FOTO LATERAL DIREITA	FOTO LATERAL ESQUERDA
FOTO TRASEIRA	CONDIÇÕES DE LIMPEZA
REALIZADO TROCA DO FILTRO DE COMBUSTÍVEL SIM	FOTO DA MARCAÇÃO DA DATA DA TROCA NO FILTRO DE COMBUSTÍVEL
FOTO DO FILTRO DE COMBUSTÍVEL VELHO
