F193-CORRETIVA GMG_REV02

09- CORRETIVA

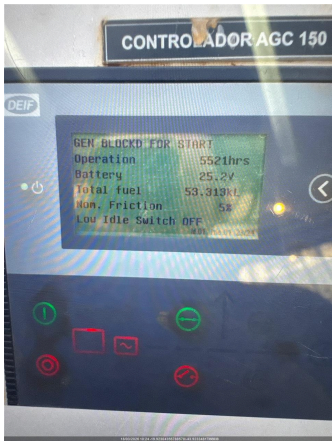
CLIENTE	
NOME	RAZÃO SOCIAL
EMAIL	OBSERVAÇÃO
LOCAL	
NOME TECNOGERA - LOCAÇÃO E TRANSFORMAÇÃO DE ENERGIA SA	ENDEREÇO
ATIVO	
NOME	MARCA
MODELO	PATRIMÔNIO / NÚMERO DE SÉRIE
01- APT	
DATA E HORA DE INICIO 18/03/2026 10:23:00	PRINCIPAIS ETAPAS DA TAREFA Corretiva
EPIS NECESSÁRIOS Capacete, óculos e luva	PERIGOS EXISTENTES E/OU POTENCIAIS Batida contra
MEDIDAS PARA CONTROLAR PERIGOS E RISCOS Conforme ART da vale	
02- SEGURANÇA	
POSSUI KIT MITIGAÇÃO? NÃO	KIT MITIGAÇÃO
QUANTIDADE DE KIT MITIGAÇÃO	POSSUI EXTINTOR? NÃO
FOTO DA ETIQUETA DE VALIDADE DO EXTINTOR	EXTINTOR
QUANTIDADE DE EXTINTOR	FOTO DO HORIMETRO

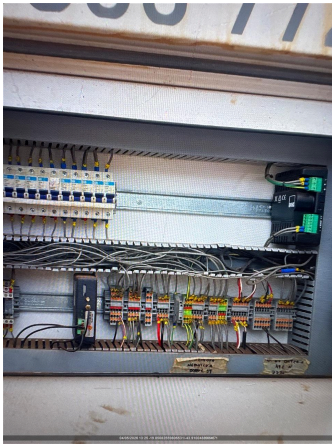
INTEGRIDADE DO PAINEL

**VERIFICAR LISTA DE PROTEÇÃO PADRÃO
OK**

**VERIFICAR SE EXISTEM ADAPTAÇÕES INCORRETAS
NÃO POSSUI**

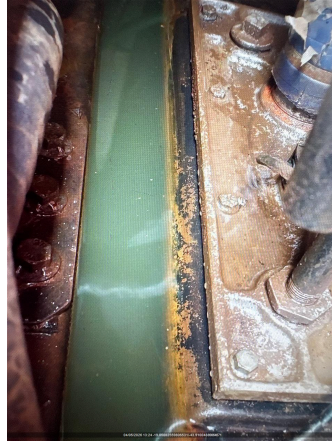
FOTO

SINTOMAS DO GERADOR Equipamento não liga	CAUSA RAIZ Diesel contaminado
SOLUÇÃO APLICADA Substituição dos filtro de die	GRAU DE DIFICULDADE DIFÍCIL
MODO DE OPERAÇÃO MANUAL

COMUNICAÇÃO DO MODEM DE TELEMETRIA	OBSERVAÇÃO TELEMETRIA
SE TELEMETRIA NOK, FOI SOLICITADO SUPORTE REMOTO, O QUE FOI FEITO?	OBSERVAÇÕES Equipamento não ligava foi con
RESPONSÁVEL POR ACOMPANHAR A CORRETIVA NO CLIENTE	CONTATO DO RESPONSÁVEL PELO ACOMPANHAMENTO DO ATENDIMENTO CORRETIVO
