CLIENTE	
[REDACTED]	
LOCAL	
[REDACTED]	
NOME	
TECNOGERA - LOCAÇÃO E TRANSFORMAÇÃO DE ENERGIA SA	
ATIVO	
NOME	MARCA
[REDACTED]	[REDACTED]
MODELO	PATRIMÔNIO / NÚMERO DE SÉRIE
[REDACTED]	/

01- CABEÇALHO

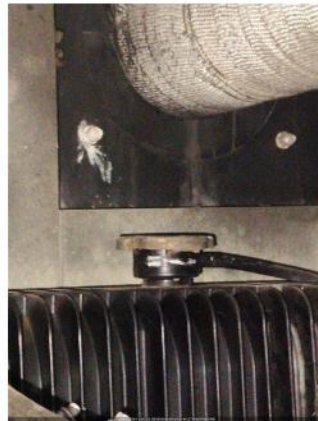
FOTO DA TAMPA DO RADIADOR NO LUGAR

NÍVEL DO FLUIDO DO RADIADOR ESTA ACEITÁVEL?

COMPLETADO

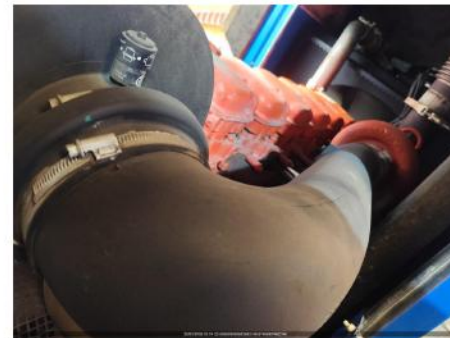
MANGUEIRAS DE AR DO INTERCOOLER E DUTOS DO FILTRO DE AR ISENTOS DE RACHADURAS

CONFORME

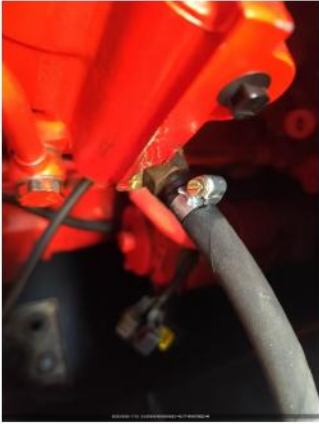
NÍVEL DE ÓLEO DIESEL (%) 0	MANGUEIRAS RESSECADAS, FISSURADAS, FURADAS OU QUALQUER OUTRO DANO NÃO	CONEXÕES DE DIESEL SEM ENTRADA DE AR OK
FOTO DA MANGUEIRA

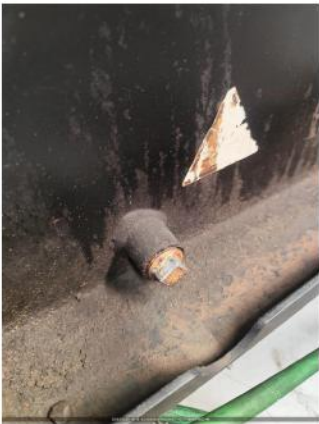
APERTO DAS CONEXÕES DO SISTEMA OK
CONEXÕES DO TANQUE EXTERNO COMPATÍVEIS COM GERADOR (EM POLEGADAS) 3/8	VEDAÇÃO, REGISTROS E BUJÃO NA BACIA DE CONTENÇÃO OK	TAMPA DO TANQUE DE COMBUSTÍVEL OK
FOTO DO TAMPÃO DE DRENO DA BACIA DE CONTENÇÃO

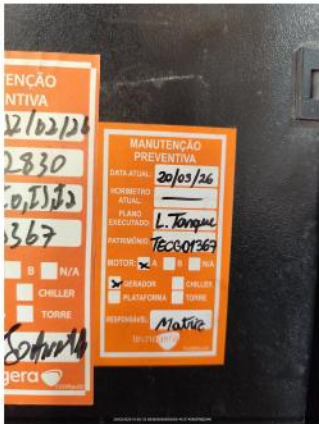
POSSUI MARCADOR DE NÍVEL DE COMBUSTÍVEL? NÃO	ADESIVO LIMPEZA E INTEGRIDADE DO TANQUE DE COMBUSTÍVEL

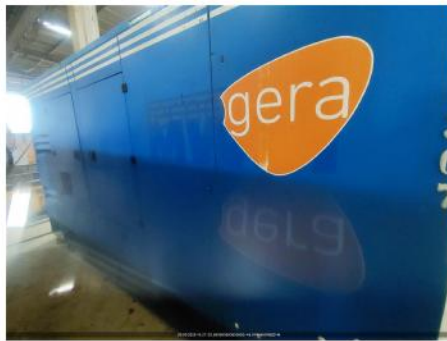
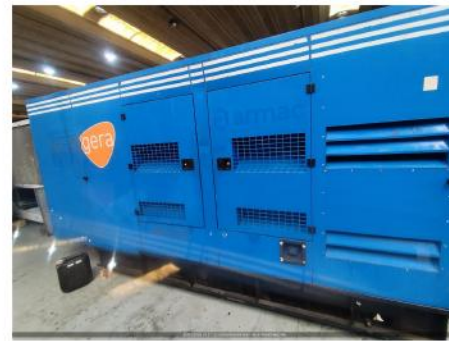
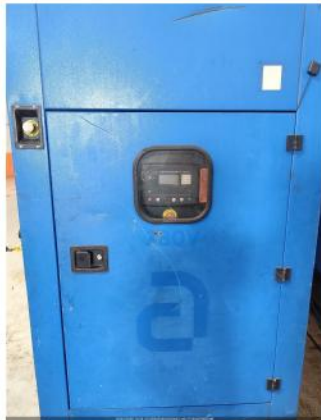
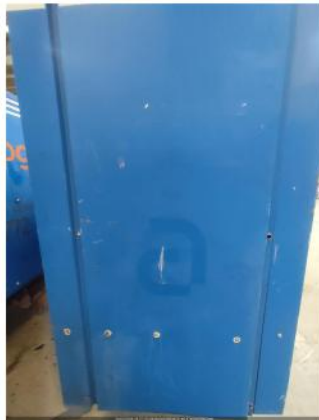
07- CARENAGEM		
HÁ ACUMULO DE FULIGEM E PRESENÇA DE RESÍDUOS DE QUEIMA? NÃO	HÁ PONTOS DE CORROSÃO E FERRUGEM NA CARENAGEM? NÃO	É POSSÍVEL VISUALIZAR O FLAP? NÃO
CONDIÇÃO BOTÃO DE EMERGENCIA OK	OLHAL DE IÇAMENTO CONFORME	CONDIÇÃO DAS FECHADURAS DAS PORTAS OK
CONDIÇÃO DAS BORRACHAS DAS PORTAS OK	CONDIÇÃO DAS DOBRADIÇAS DAS PORTAS OK	CONDIÇÃO DO AMORTECEDOR DAS PORTAS SEM PRESSÃO

CONDIÇÕES DE LIMPEZA
SUJO

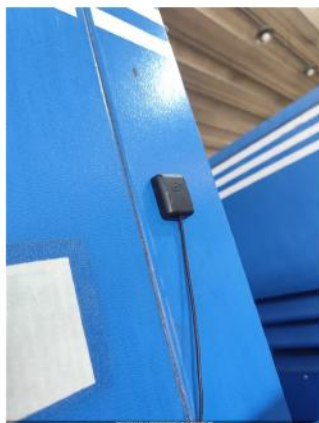
FOTO ANTENA GPS (ANTENA QUADRADA)

AS DUAS ANTENAS ESTÃO POSICIONADAS CORRETAMENTE (TETO DA MÁQUINA LADO DE FORA)
SIM

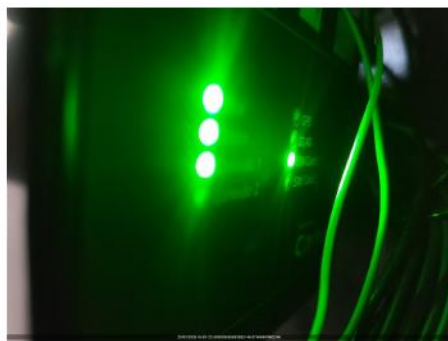
FOTO DOS LEDS DO MODEM (TODOS DEVEM ESTAR ACESOS E SEM PISCAR)

A TELEMETRIA FICOU COMUNICANDO?

SIM

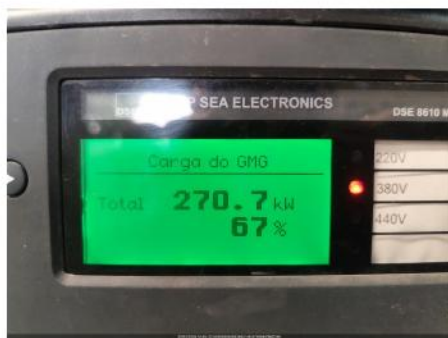
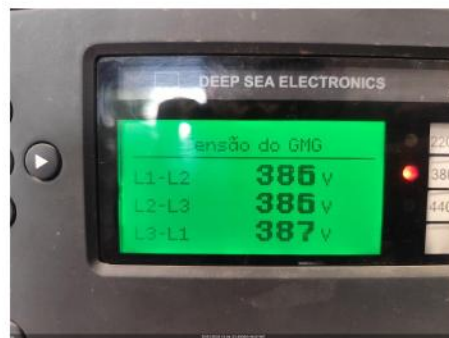
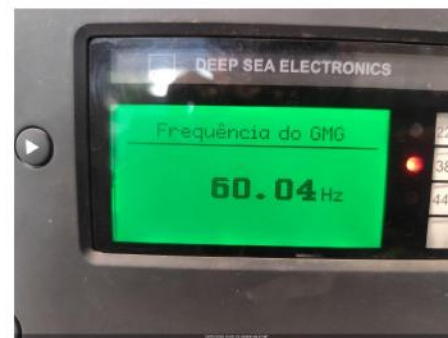
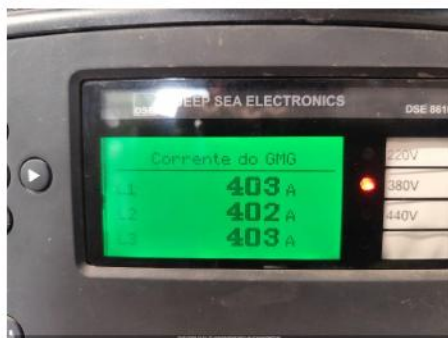
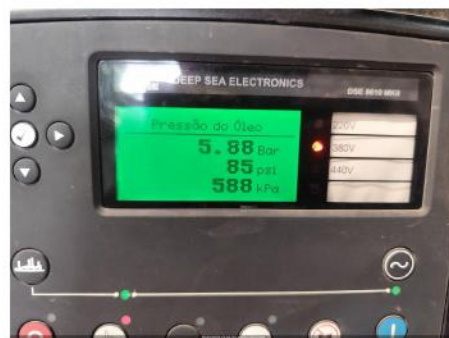
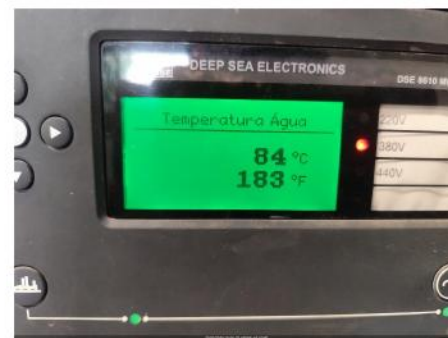
FOTO DO TESTE COM CARGA

TEMPERATURA DO FLUIDO (70 ATÉ 98 °C) 61°C	TENSÃO (V) (+/-7%NOMINAL) - L1-L2,L2-L3,L3-L1 386V 386V 386V	FREQUENCIA (HZ) (3% NOMINAL) 60HZ
PRESSÃO DO ÓLEO (4,3 ATÉ 6,5) (BAR) 6.52BAR	CORRENTE (A) (+/-7%NOMINAL) - L1, L2, L3 0	BATERIA - 01BATERIA: (12,4 ATÉ 13,0 VDC) / 02BATERIA: (24,8 ATÉ 28,5 VDC) 28.5V
LOAD SPEED (%) N/A	TEMPERATURA AR INTERCOOLER (°C) 28°C

TENSÃO (V) (+/-7%NOMINAL) - L1-L2,L2-L3,L3-L1 385V 385V 387V	TEMPERATURA AR INTERCOOLER (°C) 30°C	CORRENTE (A) (+/-7%NOMINAL) - L1, L2, L3 289A 289A 289A
LOAD SPEED (%) N/A	PRESSÃO DO ÓLEO (4,3 ATÉ 6,5) (BAR) 6.24BAR	BATERIA - 01BATERIA: (12,4 ATÉ 13,0 VDC) / 02BATERIA: (24,8 ATÉ 28,5 VDC) 28.5V
FREQUENCIA (HZ) (3% NOMINAL) 60HZ	TEMPERATURA DO FLUIDO (70 ATÉ 98 °C) 75°C

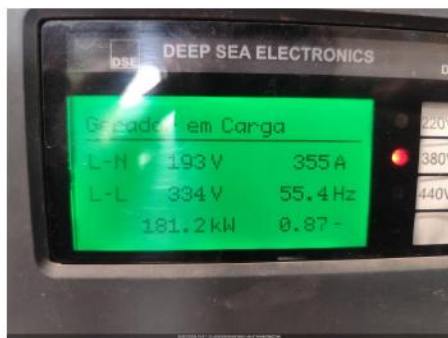
15- CARGA SÚBITA**FOTO**

TENSÃO MÍNIMA APÓS A CARGA SÚBITA - 15% (VAC)
334

FREQUÊNCIA MÍNIMA APÓS A CARGA SÚBITA - 7% (HZ)
55

TESTE REALIZADO COM 67% DA CAPACIDADE, REAGIU BEM E NÃO APRESENTOU ANORMALIDADES.
