CLIENTE		
LOCAL		
NOME TECNOGERA - LOCAÇÃO E TRANSFORMAÇÃO DE ENERGIA SA		
SP - 13367-040		
ATIVO		
NOME	MARCA	
MODELO	PATRIMÔNIO / NÚMERO DE SÉRIE	
	/	
01- APT		
DATA E HORA DE INICIO 21/03/2026 13:42:00	PRINCIPAIS ETAPAS DA TAREFA MANUTENÇÃO PREVENTIVA MENSAL	EPIS NECESSÁRIOS CAPACETE, ÓCULOS, PROTETOR AURICULAR, LUVA, BOTA, NR10
PERIGOS EXISTENTES E/OU POTENCIAIS CHOQUE ELÉTRICO, QUEIMADURA, PENSAMENTO DE MEMBROS, CIRCULAÇÃO DE VEÍCULOS E ANIMAIS PEÇONHENTOS	MEDIDAS PARA CONTROLAR PERIGOS E RISCOS USO CORRETO DOS EPIS E ATENÇÃO NA EXECUÇÃO DAS TAREFAS	
02- SEGURANÇA		
POSSUI KIT MITIGAÇÃO? SIM	KIT MITIGAÇÃO

QUANTIDADE DE EXTINTOR 5
GERADOR DEVIDAMENTE ATERRADO? SIM	TENSÃO DO CLIENTE É A MESMA DO GERADOR/QTA? SIM	HÁ NECESSIDADE DE ELEVAR A BASE DO GERADOR? NÃO
1T - F262 - PREVENTIVA GMG_REV00

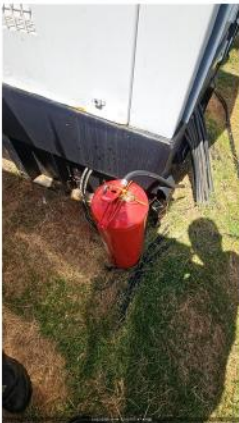
QUANTIDADE DE KIT MITIGAÇÃO 5
POSSUI EXTINTOR? SIM	EXTINTOR

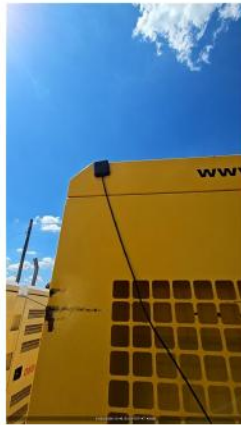
FOTO ANTENA GPS (ANTENA QUADRADA)

AS DUAS ANTENAS ESTÃO POSICIONADAS CORRETAMENTE (TETO DA MÁQUINA LADO DE FORA)
SIM

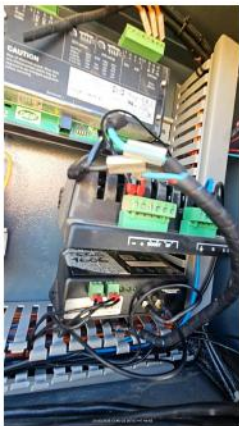
FOTO DOS LEDS DO MODEM (TODOS DEVERIAM ESTAR ACESOS E SEM PISCAR)

A TELEMETRIA FICOU COMUNICANDO?

SIM

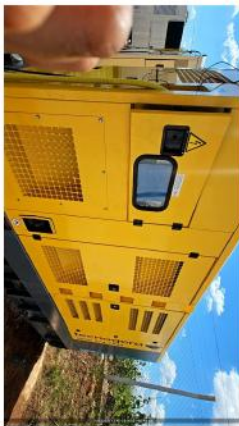
FOTO FRONTAL

CONDIÇÕES DE LIMPEZA

LIMPO

CONDIÇÕES DOS ADESIVOS

BOM

EQUIPAMENTO POSSUI AVARIA?

NÃO

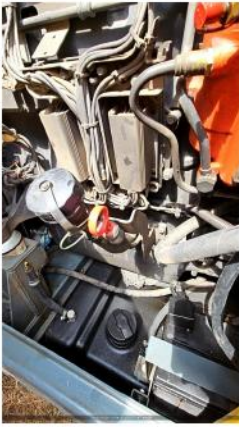
FOTO DA VARETA DE ÓLEO LUBRIFICANTE

NÍVEL DE ÓLEO LUBRIFICANTE OK
HÁ VAZAMENTO DE OLEO? NÃO	VERIFICAR CONDIÇÕES DE ABRAÇADEIRAS NO MOTOR OK	FOI FEITO A REGULAGEM DE VALVULAS? NÃO
INTEGRIDADE DA BOMBA D'ÁGUA OK	INTEGRIDADE DAS CORREIAS OK	INTEGRIDADE DO ALTERNADOR DC OK
VERIFICAR FUNCIONAMENTO DA BOMBA DE COMBUSTÍVEL OK	O MOTOR APRESENTA VIBRAÇÕES ANORMAIS? NÃO

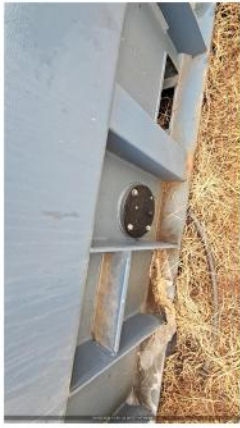
EQUIPAMENTO COM TANQUE EXTERNO EXTERNO	EQUIPAMENTO POSSUI AVARIA? NÃO	POSSUI MARCADOR DE NÍVEL DE COMBUSTÍVEL? SIM
NÍVEL DE ÓLEO DIESEL (%) 0	CONDIÇÕES DE CONEXÕES E ABRAÇADEIRAS DE ABASTECIMENTO OK	HÁ VAZAMENTO DE OLEO? NÃO
TAMPA DO TANQUE DE COMBUSTÍVEL OK	BACIA DE CONTENÇÃO POSSUI	BACIA COM TAMPÃO DE DRENO? SIM
FOTO DO TAMPÃO DE DRENO DA BACIA DE CONTENÇÃO

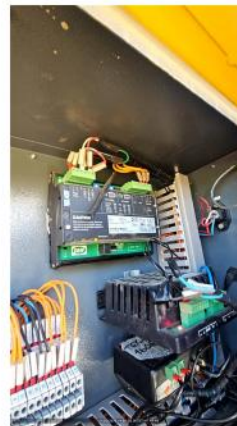
MODELO DO CARREGADOR DE BATERIA

TENSÃO DE ENTRADA (ALIMENTAÇÃO)E SAÍDA DO CARREGADOR (VOLTS)
24V
