CLIENTE	
NOME	RAZÃO SOCIAL
EMAIL	OBSERVAÇÃO
LOCAL	
NOME TECNOGERA - LOCAÇÃO E TRANSFORMAÇÃO DE ENERGIA SA	ENDEREÇO
ATIVO	
NOME	MARCA
MODELO	PATRIMÔNIO / NÚMERO DE SÉRIE
01- APT	
DATA E HORA DE INICIO 25/03/2026 13:15:00	PRINCIPAIS ETAPAS DA TAREFA Realizado a megagem do alterna
EPIS NECESSÁRIOS Capacete óculos luvas e botina	PERIGOS EXISTENTES E/OU POTENCIAIS Batida contra pensamento de me
MEDIDAS PARA CONTROLAR PERIGOS E RISCOS Parar e bloquear equipamento p	
02- SEGURANÇA	
POSSUI KIT MITIGAÇÃO? SIM	KIT MITIGAÇÃO
QUANTIDADE DE KIT MITIGAÇÃO 1	POSSUI EXTINTOR? SIM
FOTO DA ETIQUETA DE VALIDADE DO EXTINTOR	EXTINTOR

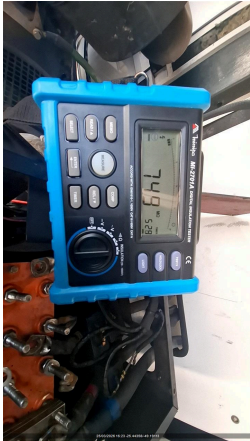
É POSSIVEL VERIFICAR SE A TAMPA TRASEIRA DO ALTERNADOR ESTÁ LIMPA E INTEGRÁ? SIM	SE SIM, FOTO
É POSSIVEL VERIFICAR A FOLGA NA CERAMICA DOS DIODOS? NÃO É POSSIVEL VERIFICAR	SE SIM, FOTO
É POSSIVEL VERIFICAR SOLDA DOS DIODOS? NÃO É POSSIVEL VERIFICAR	SE SIM, FOTO
VENTILADOR DO ALTERNADOR LIMPO E INTEGRO SIM	INTEGRIDADE DA CORREIA DO VENTILADOR OK
VERIFICAR FIXAÇÃO DA PLACA REGULADORA REAPERTADO	PLACA REGULADORA POSSUI FUSIVEL DE PROTEÇÃO? SIM
REAPERTO E TORQUEAMENTO DE PARAFUSOS DE BARRAMENTO E FINALIZAR COM MARCAÇÃO	TESTE DE ISOLAÇÃO ENTRE ESTATOR PRINCIPAL X TERRA (4 E 10;5 E 11; 6 E 12) Ok
