CLIENTE	
NOME	RAZÃO SOCIAL
EMAIL	OBSERVAÇÃO
LOCAL	
NOME TECNOGERA - LOCAÇÃO E TRANSFORMAÇÃO DE ENERGIA SA	ENDEREÇO
ATIVO	
NOME	MARCA
MODELO	PATRIMÔNIO / NÚMERO DE SÉRIE
01- APT	
DATA E HORA DE INICIO 01/04/2026 08:23:00	PRINCIPAIS ETAPAS DA TAREFA Troca de óleo e filtros
EPIS NECESSÁRIOS Capacete, luvas, óculos e prot	PERIGOS EXISTENTES E/OU POTENCIAIS Queimadura
MEDIDAS PARA CONTROLAR PERIGOS E RISCOS Uso de EPI's	
02- SEGURANÇA	
POSSUI KIT MITIGAÇÃO? NÃO	KIT MITIGAÇÃO
QUANTIDADE DE KIT MITIGAÇÃO	POSSUI EXTINTOR? NÃO
FOTO DA ETIQUETA DE VALIDADE DO EXTINTOR	EXTINTOR
QUANTIDADE DE EXTINTOR	GERADOR DEVIDAMENTE ATERRADO? Sim
TENSÃO DO CLIENTE É A MESMA DO GERADOR/QTA? N/A	HÁ NECESSIDADE DE ELEVAR A BASE DO GERADOR? N/A
03- ATENDIMENTO	
NUMERO DO TOKEN VERIFICADO NA TELEMETRIA	POSSUI TELEMETRIA? SIM
SE SIM, FOTO DA TAG DO MODEM

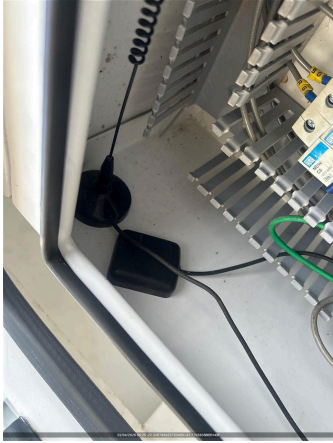
FOTO ANTENA GPS (ANTENA QUADRADA)

AS DUAS ANTENAS ESTÃO POSICIONADAS CORRETAMENTE (TETO DA MÁQUINA LADO DE FORA) SIM

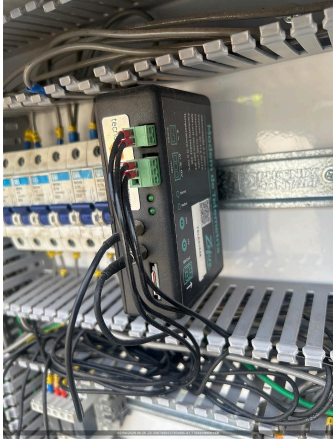
FOTO DOS LEDS DO MODEM (TODOS DEVERIAM ESTAR ACESOS E SEM PISCAR)

A TELEMETRIA FICOU COMUNICANDO?
SIM

COMUNICAÇÃO DO MODEM DE TELEMETRIA
OK

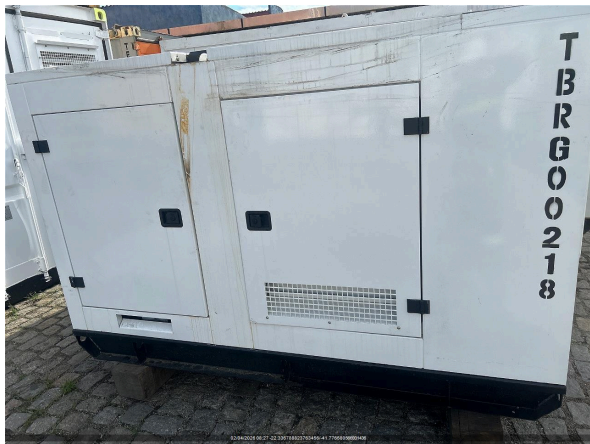
FOTO FRONTAL

CONDIÇÕES DE LIMPEZA
SUJO

CONDIÇÕES DOS ADESIVOS
SEM ADESIVOS

EQUIPAMENTO POSSUI AVARIA?
NÃO

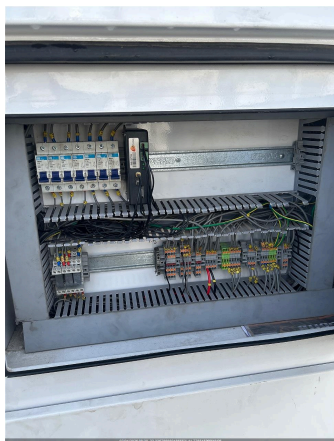
INTEGRIDADE DO PAINEL

VERIFICAR LISTA DE PROTEÇÃO PADRÃO
OK

VERIFICAR SE EXISTEM ADAPTAÇÕES INCORRETAS
NÃO POSSUI

VERIFICAR APERTO DE PARAFUSOS/BORNES
OK

VEDAÇÃO DAS PORTAS
OK

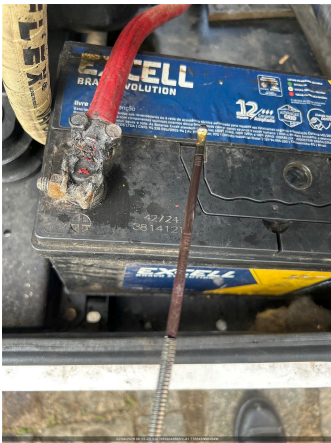
FOTO DA VARETA DE ÓLEO LUBRIFICANTE

NÍVEL DE ÓLEO LUBRIFICANTE
OK

HÁ VAZAMENTO DE OLEO?
NÃO

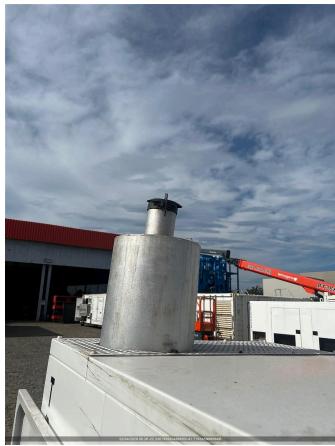
<p>12- ESCAPAMENTO</p>	
<p>FIXAÇÃO E INTEGRIDADE DO SILENCIOSO E DOS TUBOS DE TRANSIÇÃO DO ESCAPAMENTO OK</p>	<p>É POSSIVEL VISUALIZAR O FLAP? SIM</p>
<p>SE SIM, FOTO</p>

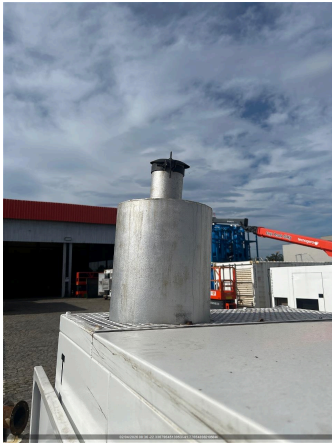
SE SIM, FOTO

<p>CORTA-CHAMAS SIM</p>

INDICAR NÍVEL DE EMISSÃO DE FUMAÇA (TABELA RINGELMANN)
5

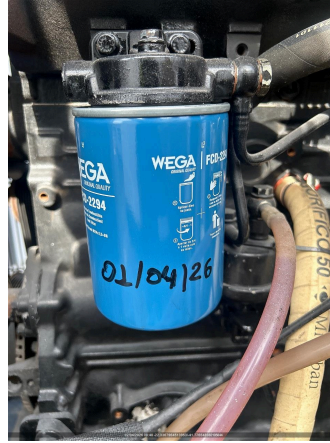
FOTO DA MARCAÇÃO DA DATA DA TROCA NO FILTRO DE COMBUSTÍVEL

REALIZADO TROCA DO FILTRO DE COMBUSTÍVEL
SIM

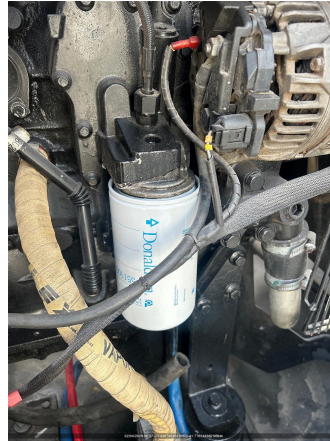
FOTO DA MARCAÇÃO DA DATA DA TROCA NO FILTRO LUBRIFICANTE

REALIZADO TROCA DO FILTRO DE ÓLEO LUBRIFICANTE
SIM

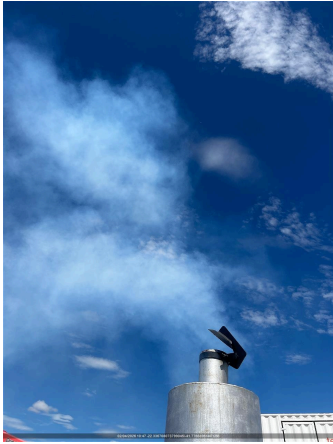
FOTO

OBSERVAÇÕES
Emissão anormal de gases de ex
