| <b>NOME</b><br>TECNOGERA - LOCAÇÃO E TRANSFORMAÇÃO DE ENERGIA SA | | <b>ENDEREÇO</b> |
| <b>01- APT</b> | | |
| <b>DATA E HORA DE INÍCIO</b><br>11/04/2026 07:30:00 | <b>PRINCIPAIS ETAPAS DA TAREFA</b><br>FINALIZAÇÃO DA INSTALAÇÃO | <b>EPIS NECESSÁRIOS</b><br>KIT PADRAO |

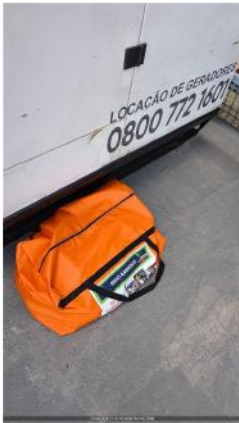
| <b>POSSUI KIT MITIGAÇÃO?</b><br>SIM | <b>KIT MITIGAÇÃO</b><br> | <b>QUANTIDADE DE KIT MITIGAÇÃO</b><br>1 |

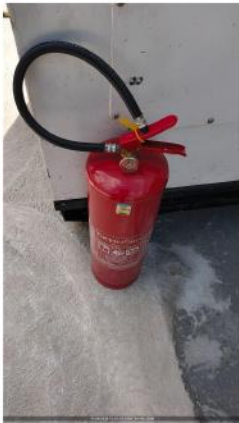
| <b>POSSUI EXTINTOR?</b><br>SIM | <b>EXTINTOR</b><br> | <b>QUANTIDADE DE EXTINTOR</b><br>1 |

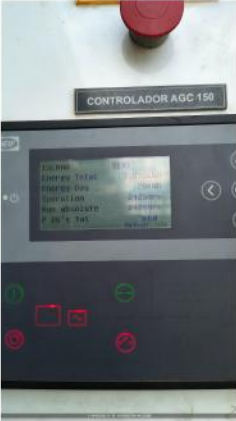
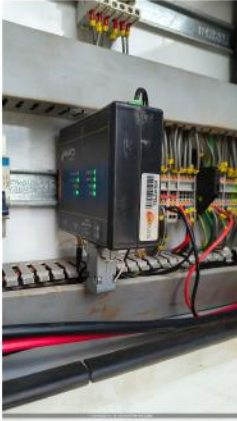
| <b>AJUSTE DE HORIMETRO RUM ABS IGUAL AO OPERATION</b><br> | <b>POSSUI TELEMETRIA?</b><br>SIM | <b>FOTO DA TELEMETRIA</b><br> |

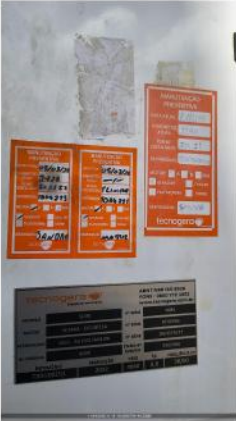
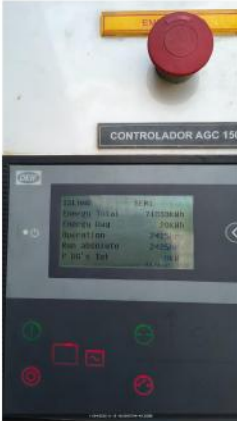
| <b>ETIQUETA DE MANUTENÇÃO PREVENTIVA</b><br> | <b>IDENTIFICAÇÃO DO PATRIMÔNIO</b><br>TBRG00293 | <b>FOTO DO HORIMETRO</b><br> |

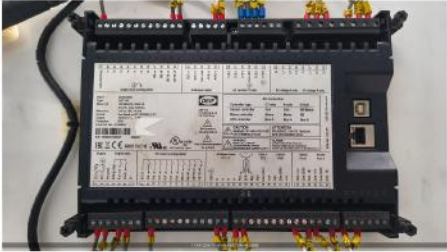
| <b>INTEGRIDADE E ORGANIZAÇÃO DO PAINEL DE COMANDO</b><br>OK | <b>Nº DE SERIE DO CONTROLADOR (MÓDULO)</b><br> | <b>PARALELISMO/SINCRONISMO</b><br>OK |

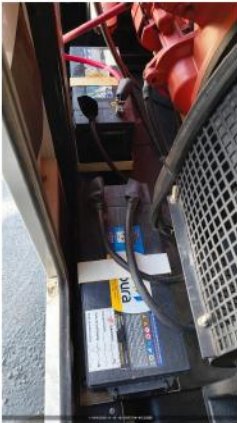
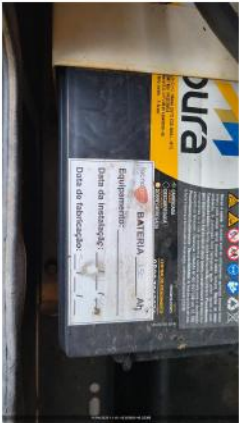
| <p><b>FOTO DA BATERIA</b></p> | <p><b>VERIFIQUEI A CARGA DAS BATERIAS</b></p> <p>SIM</p> | <p><b>FOTO DA DATA DE FABRICAÇÃO E VALIDADE DA BATERIA</b></p> |

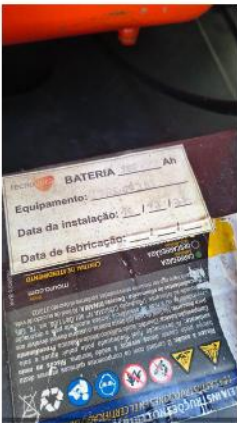
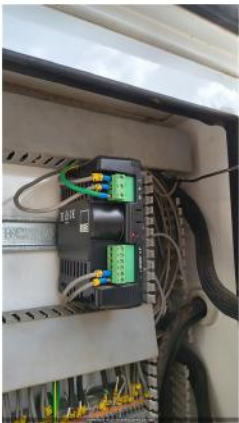
| <p><b>FOTO DA DATA DE FABRICAÇÃO E VALIDADE DA BATERIA</b></p> | <p><b>POSSUI CARREGADOR DE BATERIA?</b></p> <p>SIM</p> | <p><b>MODELO DO CARREGADOR DE BATERIA</b></p> |

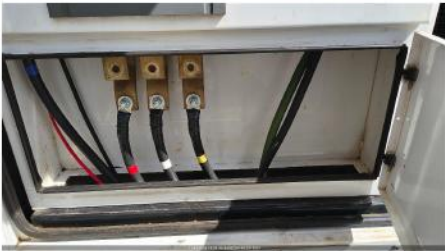
| <p><b>REAPERTO E TORQUEAMENTO DE PARAFUSOS DE BARRAMENTO E FINALIZAR COM MARCAÇÃO</b></p> | <p><b>HÁ VAZAMENTOS NO RADIADOR?</b></p> <p>NÃO</p> | <p><b>VERIFIQUEI CORRETAMENTE O SISTEMA DE RESFRIAMENTO DO GERADOR, INCLUIDO BOMBAS D'AGUA</b></p> <p>SIM</p> |

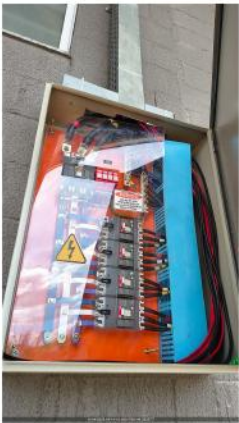
| <p><b>INSTALAÇÃO POSSUI CABOS?</b></p> <p>NÃO</p> | <p><b>FORAM INSTALADOS CABOS DE MÉDIA TENSÃO?</b></p> <p>NÃO</p> | <p><b>CONEXÃO DOS CABOS NO GERADOR</b></p> |

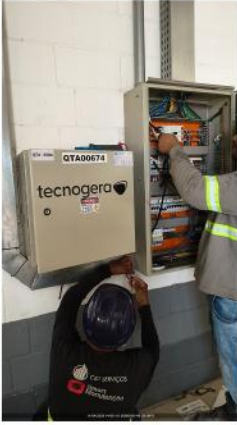
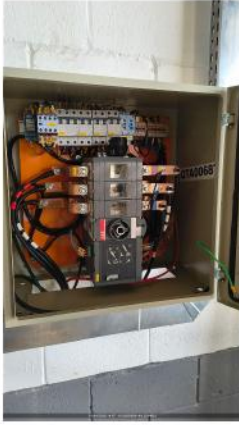
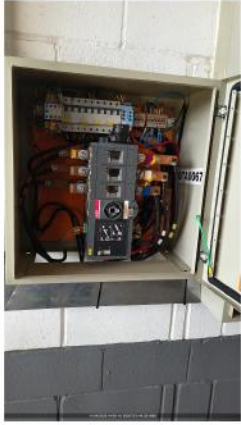
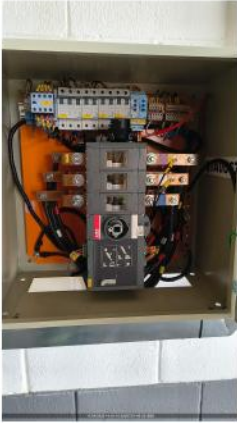
CONEXÃO DOS CABOS NO QUADRO DO CLIENTE

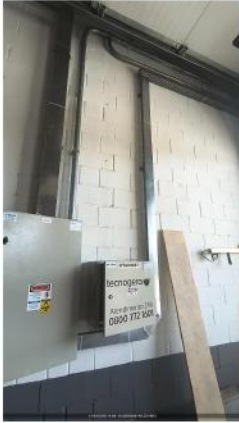
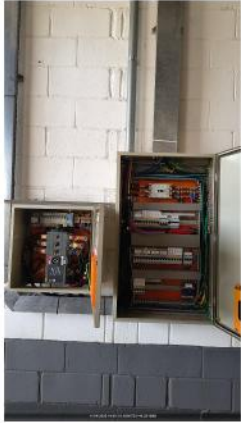
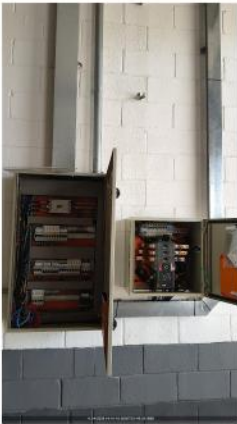
FOTO GERAL DOS CABOS

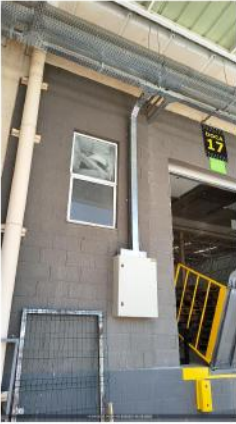
| <b>VERIFIQUEI AS CONEXÕES E VEDAÇÕES APÓS A INSTALAÇÃO</b><br><br> | <b>CERTIFICO QUE TESTEI OS DJUNTORES, PAINÉIS DE CONTROLE, MEDIDORES, E OUTROS COMPONENTES ELETRICOS</b><br>SIM | <b>VERIFIQUEI O FUNCIONAMENTO DO GERADOR COM OS DEMAIS EQUIPAMENTOS, QUE NÃO PODEM TER SEU FUNCIONAMENTO INTERROMPIDO</b><br>SIM |

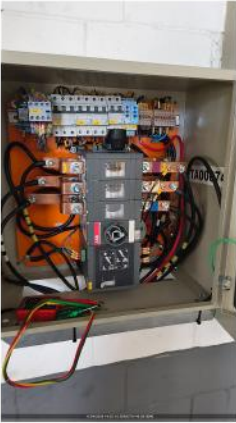
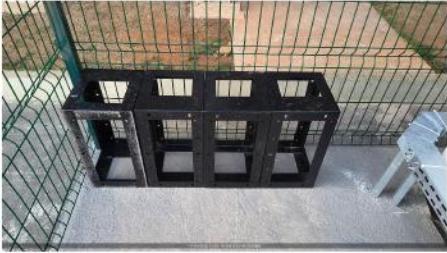
| <b>FOTO</b><br><br> | <b>FOTO</b><br><br><br><br>BASE DOS QTAS ESTÃO AO LADO DO GERADOR | <b>OBSERVAÇÕES</b><br>EQUIPAMENTOS TESTADO E TUDO EM MODO AUTOMÁTICO. FORAM GRAVADOS VÍDEOS DOS QUADROS REALIZANDO AS MANOBRAS DE TRANSFERÊNCIA, CARREGADOR DE BATERIA FUNCIONANDO. |
