CLIENTE	
NOME	RAZÃO SOCIAL
EMAIL	OBSERVAÇÃO
LOCAL	
NOME TECNOGERA - LOCACAO E TRANSFORMACAO DE ENERGIA SA	ENDEREÇO
ATIVO	
NOME	MARCA
MODELO	PATRIMÔNIO / NÚMERO DE SÉRIE
01- APT	
DATA E HORA DE INICIO 26/04/2026 10:07:00	PRINCIPAIS ETAPAS DA TAREFA Troca de carregador e bateria
EPIS NECESSÁRIOS	PERIGOS EXISTENTES E/OU POTENCIAIS
MEDIDAS PARA CONTROLAR PERIGOS E RISCOS	
02- SEGURANÇA	
POSSUI KIT MITIGAÇÃO? SIM	KIT MITIGAÇÃO

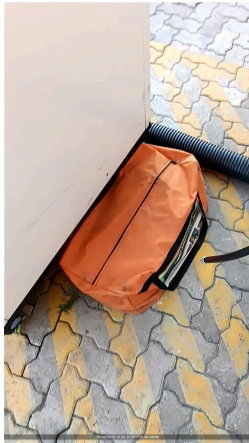
QUANTIDADE DE KIT MITIGAÇÃO 1	POSSUI EXTINTOR? SIM

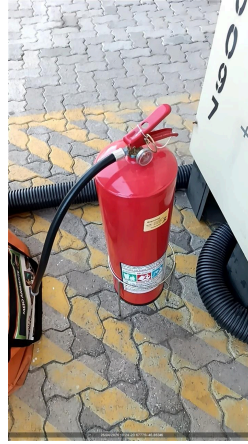
FOTO DA ETIQUETA DE VALIDADE DO EXTINTOR

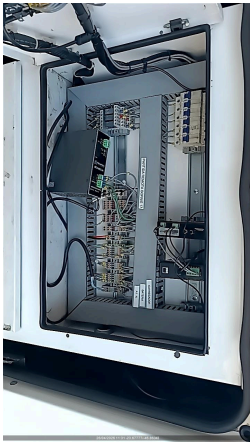
**INTEGRIDADE DO PAINEL**

VERIFICAR LISTA DE PROTEÇÃO PADRÃO  
OK

VERIFICAR SE EXISTEM ADAPTAÇÕES INCORRETAS  
NÃO POSSUI

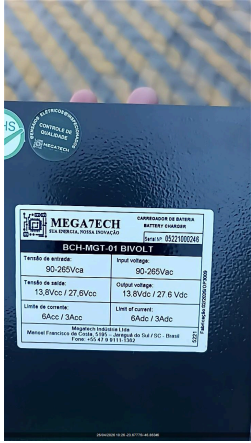
TENSÃO DE ENTRADA (ALIMENTAÇÃO) E SAÍDA DO CARREGADOR (VOLTS) 220/12	
07- RADIADOR	
CONDIÇÕES DO RADIADOR OK	HÁ VAZAMENTOS NO RADIADOR? NÃO
SE NOK, FOTO	NÍVEL DO FLUIDO DO RADIADOR ESTA ACEITÁVEL? SIM
GERADOR POSSUI INTERCOOLER? NÃO	INTEGRIDADE DE MANGUEIRAS DO INTERCOOLER
FOTO	
08- DIESEL	
EQUIPAMENTO COM TANQUE INTERNO	EQUIPAMENTO POSSUI AVARIA?
SE SIM, FOTO	POSSUI MARCADOR DE NÍVEL DE COMBUSTIVEL?
NÍVEL DE ÓLEO DIESEL (%) 50,00	CONDIÇÕES DE CONEXÕES E ABRAÇADEIRAS DE ABASTECIMENTO OK
HÁ VAZAMENTO DE OLEO? NÃO	SE SIM, FOTO
BACIA DE CONTENÇÃO NÃO POSSUI	BACIA COM TAMPÃO DE DRENO?

SE NOK, INFORME A MEDIDA NECESSÁRIA	
09- CORRETIVA	
SINTOMAS DO GERADOR Falha na partida	CAUSA RAIZ Bateria com defeito
SOLUÇÃO APLICADA Substituído bateria e carregad	GRAU DE DIFICULDADE REGULAR
MODO DE OPERAÇÃO AUTOMÁTICO
