CLIENTE	
NOME	RAZÃO SOCIAL
EMAIL	OBSERVAÇÃO
LOCAL	
NOME TECNOGERA - LOCAÇÃO E TRANSFORMAÇÃO DE ENERGIA SA	ENDEREÇO
ATIVO	
NOME	MARCA
MODELO	PATRIMÔNIO / NÚMERO DE SÉRIE
01- APT	
DATA E HORA DE INICIO 29/04/2026 13:49:00	PRINCIPAIS ETAPAS DA TAREFA Trocas dos filtros de combustí
EPIS NECESSÁRIOS Capacete, óculos, botina, maca	PERIGOS EXISTENTES E/OU POTENCIAIS Queda do mesmo nível e ruídos,
MEDIDAS PARA CONTROLAR PERIGOS E RISCOS Usar EPIS	
02- SEGURANÇA	
POSSUI KIT MITIGAÇÃO? NÃO	KIT MITIGAÇÃO
QUANTIDADE DE KIT MITIGAÇÃO	POSSUI EXTINTOR? SIM
FOTO DA ETIQUETA DE VALIDADE DO EXTINTOR	EXTINTOR

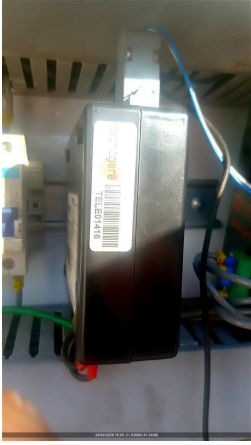
SE SIM, FOTO DA TAG DO MODEM

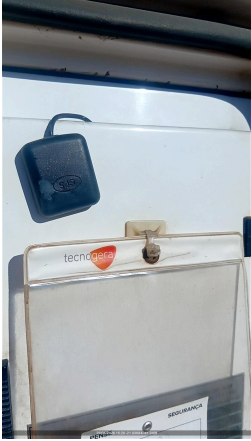
AS DUAS ANTENAS ESTÃO POSICIONADAS CORRETAMENTE (TETO DA MÁQUINA LADO DE FORA)  
SIM

FOTO ANTENA GPS (ANTENA QUADRADA)

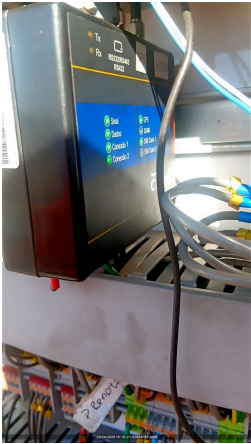
FOTO DOS LEDS DO MODEM (TODOS DEVEM ESTAR ACESOS E SEM PISCAR)

A TELEMETRIA FICOU COMUNICANDO?  
SIM

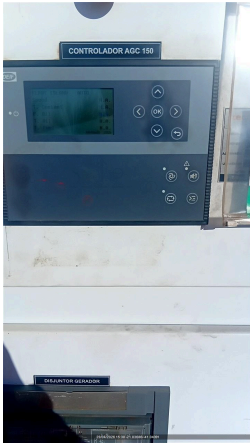
**INTEGRIDADE DO PAINEL**

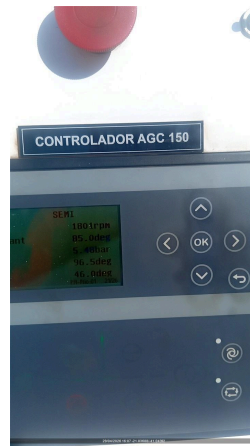
**PARÂMETRO DA PRESSÃO DE ÓLEO HABILITADO**

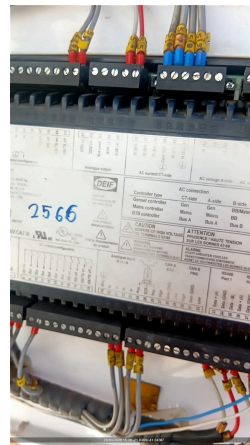
**Nº DE SERIE DO CONTROLADOR (MÓDULO)**

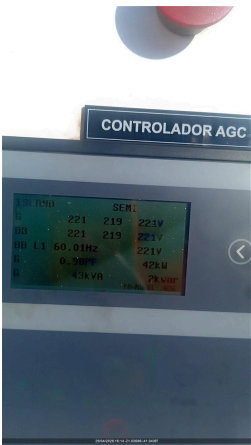
AJUSTAR SOBRETENSÃO - 115% - EM CASO DE 380V AJUSTAR 252V - EM CASO DE 220V AJUSTAR 146V

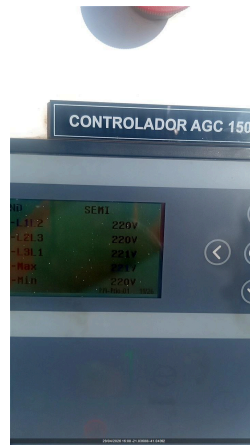
AJUSTAR SUBTENSÃO - 80% - EM CASO DE 380V AJUSTAR 176V - EM CASO DE 220V AJUSTAR 102V

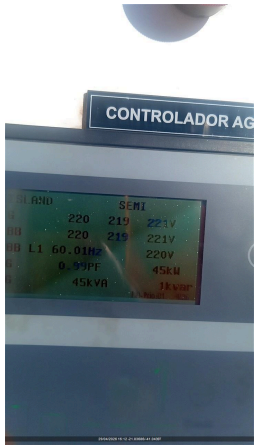
DESABILITAR DESBALANCEAMENTO DE FASES

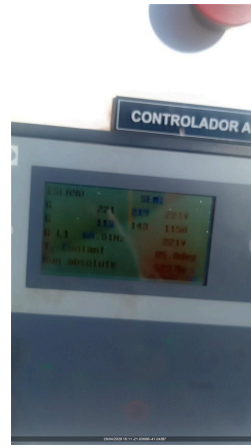
DESABILITAR INVERSÃO DE FASES DE GERADOR

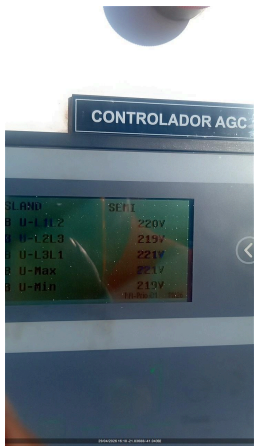
DESABILITAR INVERSÃO DE FASES DE REDE

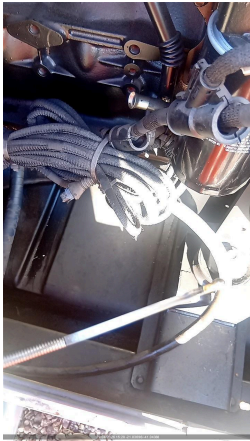
NÍVEL DE ÓLEO LUBRIFICANTE  
OK

FOTO DA VARETA DE ÓLEO LUBRIFICANTE

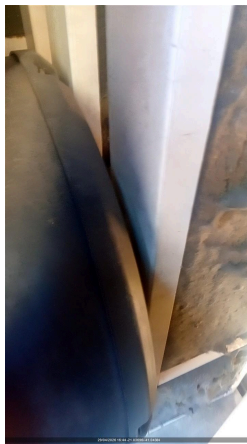
É POSSIVEL VERIFICAR SE A TAMPA TRASEIRA DO ALTERNADOR ESTÁ LIMPA E INTEGRADA?

SE SIM, FOTO

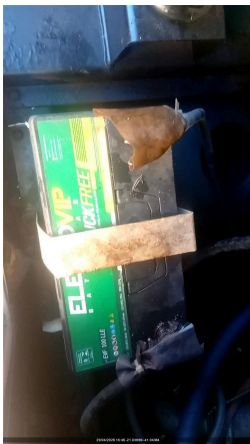
FOTO DA DATA DE FABRICAÇÃO E VALIDADE DA BATERIA

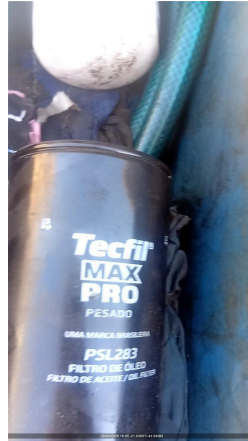
FOTO DA MARCAÇÃO DA DATA DA TROCA NO FILTRO LUBRIFICANTE

REALIZADO TROCA DO FILTRO DE ÓLEO LUBRIFICANTE  
SIM
