CLIENTE	
NOME	RAZÃO SOCIAL
EMAIL	OBSERVAÇÃO
LOCAL	
NOME TECNOGERA - LOCAÇÃO E TRANSFORMAÇÃO DE ENERGIA SA	ENDEREÇO
ATIVO	
NOME	MARCA
MODELO	PATRIMÔNIO / NÚMERO DE SÉRIE
01- APT	
DATA E HORA DE INICIO 30/04/2026 15:27:00	PRINCIPAIS ETAPAS DA TAREFA Manutenção preventiva
EPIS NECESSÁRIOS Óculos de proteção Capacete	PERIGOS EXISTENTES E/OU POTENCIAIS Choque elétrico Partes móveis
MEDIDAS PARA CONTROLAR PERIGOS E RISCOS Uso do EPI Art Isolar a área	
02- SEGURANÇA	
POSSUI KIT MITIGAÇÃO? NÃO	KIT MITIGAÇÃO
QUANTIDADE DE KIT MITIGAÇÃO	POSSUI EXTINTOR? SIM
FOTO DA ETIQUETA DE VALIDADE DO EXTINTOR	EXTINTOR

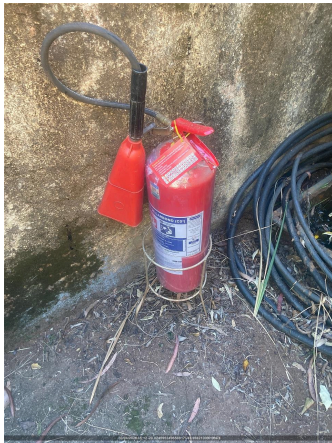
QUANTIDADE DE EXTINTOR 1	GERADOR DEVIDAMENTE ATERRADO? Sim
TENSÃO DO CLIENTE É A MESMA DO GERADOR/QTA? Sim	HÁ NECESSIDADE DE ELEVAR A BASE DO GERADOR? Não
03- ATENDIMENTO	
NUMERO DO TOKEN VERIFICADO NA TELEMETRIA	POSSUI TELEMETRIA? NÃO
SE SIM, FOTO DA TAG DO MODEM	AS DUAS ANTENAS ESTÃO POSICIONADAS CORRETAMENTE (TETO DA MÁQUINA LADO DE FORA) NÃO

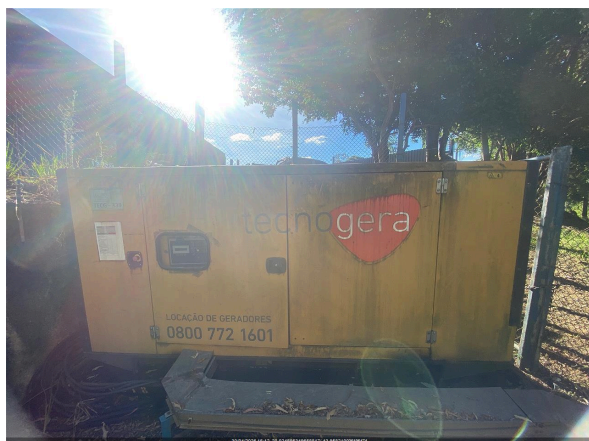
FOTO FRONTAL	CONDIÇÕES DE LIMPEZA SUJO
--------------	------------------------------

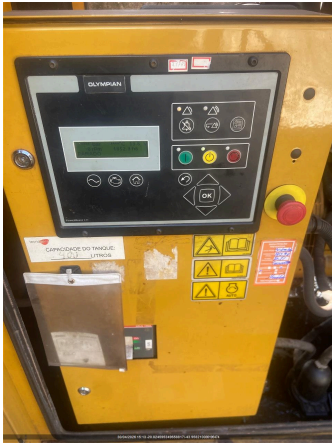
**INTEGRIDADE DO PAINEL**

VERIFICAR LISTA DE PROTEÇÃO PADRÃO  
OK

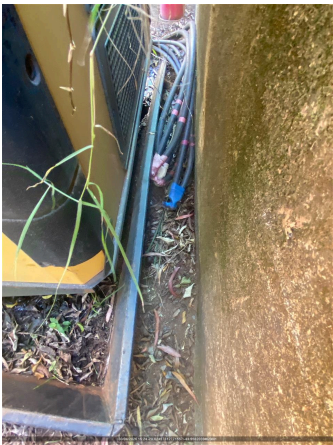
EQUIPAMENTO COM TANQUE INTERNO	EQUIPAMENTO POSSUI AVARIA?
SE SIM, FOTO	POSSUI MARCADOR DE NÍVEL DE COMBUSTIVEL? SIM
NÍVEL DE ÓLEO DIESEL (%) 70,00	CONDIÇÕES DE CONEXÕES E ABRAÇADEIRAS DE ABASTECIMENTO OK
HÁ VAZAMENTO DE OLEO? NÃO	SE SIM, FOTO
TAMPA DO TANQUE DE COMBUSTIVEL OK	BACIA DE CONTENÇÃO POSSUI
BACIA COM TAMPÃO DE DRENO? SIM	FOTO DO TAMPÃO DE DRENO DA BACIA DE CONTENÇÃO

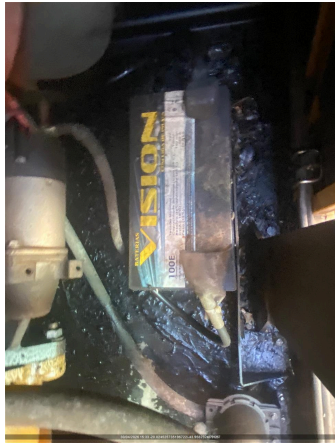
<b>11- BATERIA</b>	
CONDIÇÕES DO SUPORTE E FIXAÇÃO DAS BATERIAS OK	SE NOK, FOTO
CONDIÇÃO DOS TERMINAIS DAS BATERIAS OK	SE NOK, FOTO
TERMINAIS DA BATERIA LIVRE DE OXIDAÇÃO SIM	SE NOK, FOTO
VERIFICAR SE EXISTEM ADAPTAÇÕES INCORRETAS NÃO POSSUI	POSSUI CARREGADOR DE BATERIA? NÃO
MODELO DO CARREGADOR DE BATERIA	TENSÃO DE ENTRADA (ALIMENTAÇÃO) E SAÍDA DO CARREGADOR (VOLTS)
BATERIA POSSUI PROTEÇÃO DE POLOS?

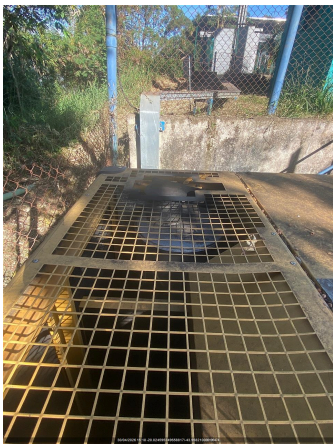
FIXAÇÃO E INTEGRIDADE DO SILENCIOSO E DOS TUBOS DE TRANSIÇÃO DO ESCAPAMENTO  
OK

É POSSIVEL VISUALIZAR O FLAP?  
SIM

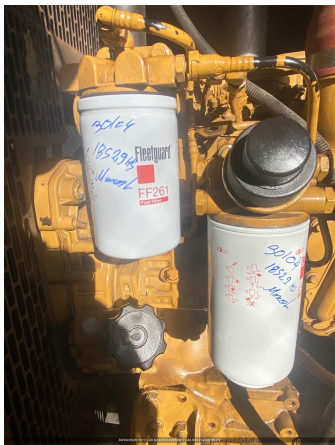
FOTO LATERAL DIREITA	FOTO LATERAL ESQUERDA
FOTO TRASEIRA	CONDIÇÕES DE LIMPEZA
CONTÊINER NÃO POSSUI	FOTO FRONTAL
FOTO LATERAL DIREITA	FOTO LATERAL ESQUERDA
FOTO TRASEIRA	CONDIÇÕES DE LIMPEZA
CARRETA REBOQUE NÃO POSSUI	FOTO FRONTAL
FOTO LATERAL DIREITA	FOTO LATERAL ESQUERDA
FOTO TRASEIRA	CONDIÇÕES DE LIMPEZA
REALIZADO TROCA DO FILTRO DE COMBUSTÍVEL SIM	FOTO DA MARCAÇÃO DA DATA DA TROCA NO FILTRO DE COMBUSTÍVEL

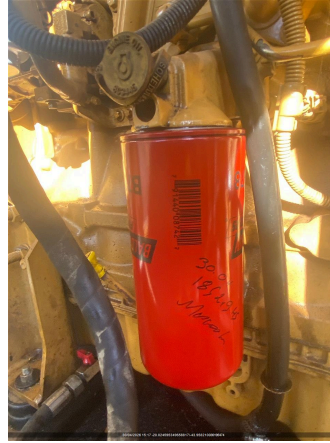
FOTO DA MARCAÇÃO DA DATA DA TROCA NO FILTRO LUBRIFICANTE

REALIZADO TROCA DO FILTRO DE ÓLEO LUBRIFICANTE  
SIM

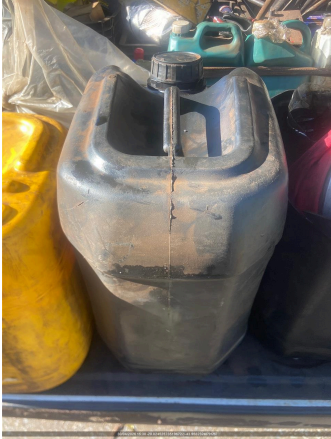
FOTO DO ÓLEO LUBRIFICANTE VELHO

REALIZADO TROCA DO OLEO LUBRIFICANTE?  
SIM
