F193-CORRETIVA GMG_REV02

CLIENTE	
NOME	RAZÃO SOCIAL
EMAIL	OBSERVAÇÃO
LOCAL	
NOME TECNOGERA - LOCAÇÃO E TRANSFORMAÇÃO DE ENERGIA SA	ENDEREÇO
ATIVO	
NOME	MARCA
MODELO	PATRIMÔNIO / NÚMERO DE SÉRIE
01- APT	
DATA E HORA DE INICIO 01/05/2026 20:45:00	PRINCIPAIS ETAPAS DA TAREFA Manutenção corretiva
EPIS NECESSÁRIOS Capacete, óculos e luva	PERIGOS EXISTENTES E/OU POTENCIAIS Batida contra
MEDIDAS PARA CONTROLAR PERIGOS E RISCOS Conforme ART da Vale	
02- SEGURANÇA	
POSSUI KIT MITIGAÇÃO? NÃO	KIT MITIGAÇÃO
QUANTIDADE DE KIT MITIGAÇÃO	POSSUI EXTINTOR? SIM
FOTO DA ETIQUETA DE VALIDADE DO EXTINTOR	EXTINTOR

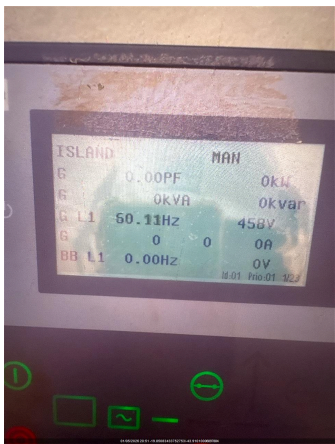
BACIA DE CONTENÇÃO NÃO POSSUI	BACIA COM TAMPÃO DE DRENO?
SE NOK, INFORME A MEDIDA NECESSÁRIA	
09- CORRETIVA	
SINTOMAS DO GERADOR Equipamento não liga	CAUSA RAIZ Motor de partida travado, ECU,
SOLUÇÃO APLICADA Substituição do controlador e	GRAU DE DIFICULDADE DIFÍCIL
MODO DE OPERAÇÃO SEMI AUTOMÁTICO	
10- OBSERVAÇÃO	
COMUNICAÇÃO DO MODEM DE TELEMETRIA	OBSERVAÇÃO TELEMETRIA
SE TELEMETRIA NOK, FOI SOLICITADO SUPORTE REMOTO, O QUE FOI FEITO?	OBSERVAÇÕES Foi realizado a substituição d
RESPONSÁVEL POR ACOMPANHAR A CORRETIVA NO CLIENTE	CONTATO DO RESPONSÁVEL PELO ACOMPANHAMENTO DO ATENDIMENTO CORRETIVO
FOTO	FOTO
