CLIENTE	
NOME	RAZÃO SOCIAL
EMAIL	OBSERVAÇÃO
LOCAL	
NOME TECNOGERA - LOCACAO E TRANSFORMACAO DE ENERGIA SA	ENDEREÇO
ATIVO	
NOME	MARCA
MODELO	PATRIMÔNIO / NÚMERO DE SÉRIE
01- APT	
DATA E HORA DE INICIO 04/05/2026 18:00:00	PRINCIPAIS ETAPAS DA TAREFA Deslocar para frente de serviço
EPIS NECESSÁRIOS Capacete com jugular Óculos	PERIGOS EXISTENTES E/OU POTENCIAIS Queda de mesmo nível Animais
MEDIDAS PARA CONTROLAR PERIGOS E RISCOS Utilizar calçado de segurança	
02- SEGURANÇA	
POSSUI KIT MITIGAÇÃO? SIM	KIT MITIGAÇÃO

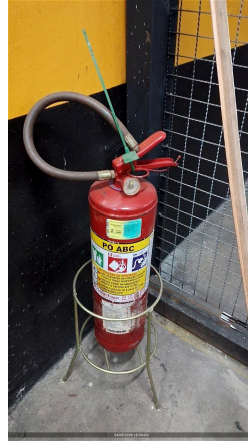
FOTO DA ETIQUETA DE VALIDADE DO EXTINTOR

EXTINTOR

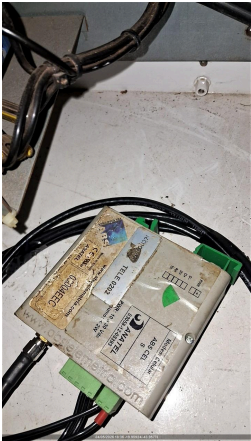
SE SIM, FOTO

PAINEL FICA LIGADO OU DESLIGADO QUANDO O GERADOR NÃO ESTA SENDO USADO?  
LIGADO

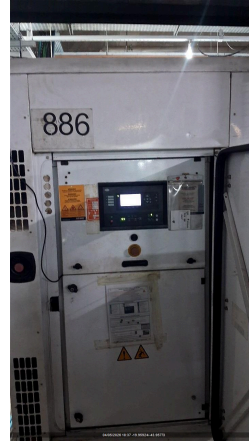
**FOTO IDENTIFICAÇÃO DO PATRIMONIO**

Tele202

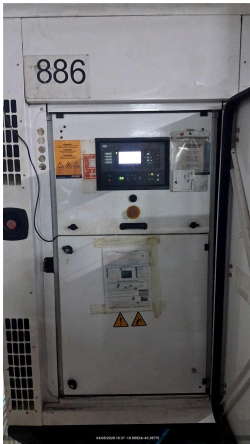
**INTEGRIDADE DO PAINEL**

VERIFICAR LISTA DE PROTEÇÃO PADRÃO  
OK

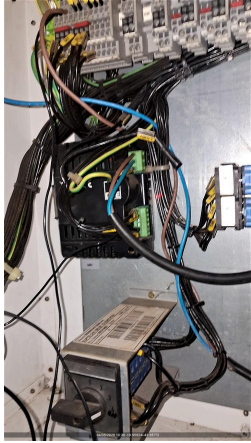
<b>06- BATERIA</b>	
CONDIÇÕES DO SUPORTE E FIXAÇÃO DAS BATERIAS OK	SE NOK, FOTO
CONDIÇÃO DOS TERMINAIS DAS BATERIAS OK	SE NOK, FOTO
TERMINAIS DA BATERIA LIVRE DE OXIDAÇÃO SIM	SE NOK, FOTO
VERIFICAR SE EXISTEM ADAPTAÇÕES INCORRETAS NÃO POSSUI	SE NOK, FOTO
POSSUI CARREGADOR DE BATERIA? SIM	<b>MODELO DO CARREGADOR DE BATERIA</b>

TENSÃO DE ENTRADA (ALIMENTAÇÃO) E SAÍDA DO CARREGADOR (VOLTS) 220 27	
<b>07- RADIADOR</b>	
CONDIÇÕES DO RADIADOR OK	HÁ VAZAMENTOS NO RADIADOR? NÃO
SE NOK, FOTO	NÍVEL DO FLUIDO DO RADIADOR ESTA ACEITÁVEL? SIM
GERADOR POSSUI INTERCOOLER? SIM	INTEGRIDADE DE MANGUEIRAS DO INTERCOOLER CONFORME
FOTO	
<b>08- DIESEL</b>	
EQUIPAMENTO COM TANQUE EXTERNO	EQUIPAMENTO POSSUI AVARIA? NÃO
SE SIM, FOTO	POSSUI MARCADOR DE NÍVEL DE COMBUSTIVEL?
NÍVEL DE ÓLEO DIESEL (%) 30,00	CONDIÇÕES DE CONEXÕES E ABRAÇADEIRAS DE ABASTECIMENTO OK
HÁ VAZAMENTO DE OLEO? NÃO	SE SIM, FOTO
BACIA DE CONTENÇÃO NÃO POSSUI	BACIA COM TAMPÃO DE DRENO?

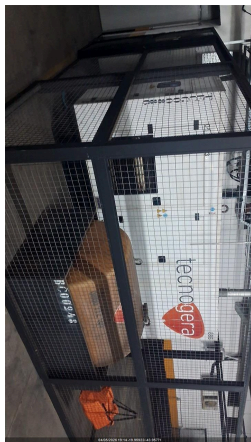
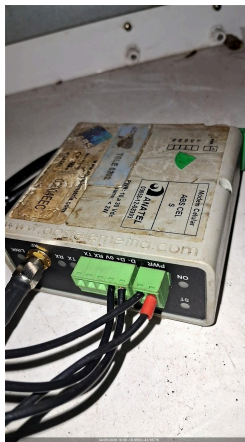
FOTO

SE NOK, INFORME A MEDIDA NECESSÁRIA	
<b>09- CORRETIVA</b>	
SINTOMAS DO GERADOR Controlador apagado	CAUSA RAIZ Possível carregador de bateria
SOLUÇÃO APLICADA Realizada medição do carregado	GRAU DE DIFICULDADE FÁCIL
MODO DE OPERAÇÃO AUTOMÁTICO

OBSERVAÇÕES  
Troca de bateria 100ah por uma
