CLIENTE	
NOME	RAZÃO SOCIAL
EMAIL	OBSERVAÇÃO
LOCAL	
NOME TECNOGERA - LOCAÇÃO E TRANSFORMAÇÃO DE ENERGIA SA	ENDEREÇO
ATIVO	
NOME	MARCA
MODELO	PATRIMÔNIO / NÚMERO DE SÉRIE
01- APT	
DATA E HORA DE INICIO 05/05/2026 13:18:00	PRINCIPAIS ETAPAS DA TAREFA Manutenção preventiva i0 e i1
EPIS NECESSÁRIOS Bota, capacete, óculos de prot	PERIGOS EXISTENTES E/OU POTENCIAIS Choque elétrico, batida contra
MEDIDAS PARA CONTROLAR PERIGOS E RISCOS Utilizar EPI's adequados para	
02- SEGURANÇA	
POSSUI KIT MITIGAÇÃO? NÃO	KIT MITIGAÇÃO
QUANTIDADE DE KIT MITIGAÇÃO	POSSUI EXTINTOR? NÃO
FOTO DA ETIQUETA DE VALIDADE DO EXTINTOR	EXTINTOR
QUANTIDADE DE EXTINTOR	GERADOR DEVIDAMENTE ATERRADO? Sim
TENSÃO DO CLIENTE É A MESMA DO GERADOR/QTA? Sim	HÁ NECESSIDADE DE ELEVAR A BASE DO GERADOR? Não
03- ATENDIMENTO	
NUMERO DO TOKEN VERIFICADO NA TELEMETRIA	POSSUI TELEMETRIA? SIM
SE SIM, FOTO DA TAG DO MODEM

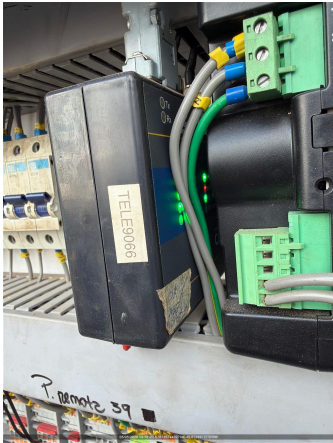
FOTO DOS LEDS DO MODEM (TODOS DEVERIAM ESTAR ACESOS E SEM PISCAR)

A TELEMETRIA FICOU COMUNICANDO?
SIM

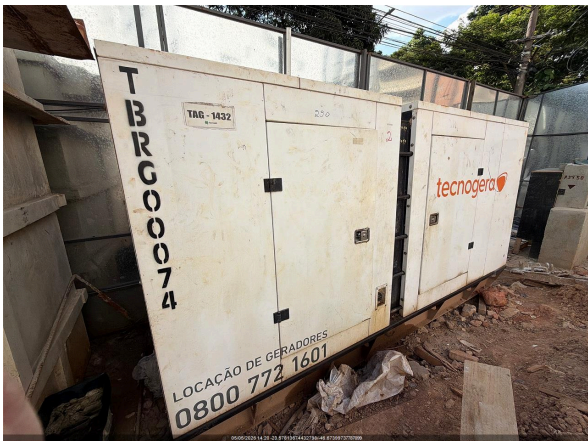
FOTO FRONTAL

CONDIÇÕES DE LIMPEZA
SUJO

CONDIÇÕES DOS ADESIVOS
BOM

EQUIPAMENTO POSSUI AVARIA?
NÃO

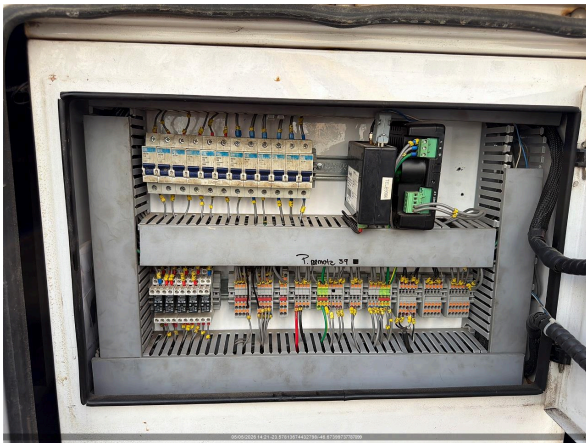
INTEGRIDADE DO PAINEL

VERIFICAR LISTA DE PROTEÇÃO PADRÃO
OK

VERIFICAR SE EXISTEM ADAPTAÇÕES INCORRETAS
NÃO POSSUI

VERIFICAR BORNES DE CONEXÃO DO CONTROLADOR
OK

VERIFICAR APERTO DE PARAFUSOS/BORNES
OK

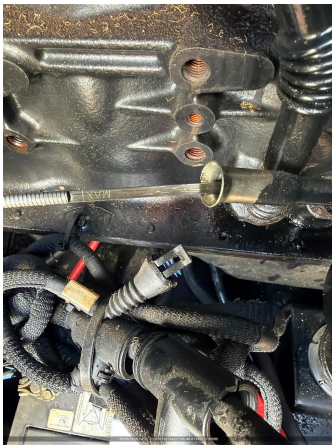
FOTO DA VARETA DE ÓLEO LUBRIFICANTE

NÍVEL DE ÓLEO LUBRIFICANTE
OK

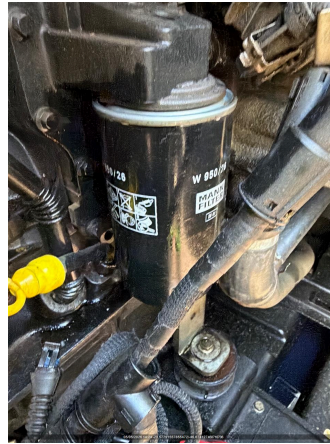
FOTO DA MARCAÇÃO DA DATA DA TROCA NO FILTRO LUBRIFICANTE

REALIZADO TROCA DO FILTRO DE ÓLEO LUBRIFICANTE
SIM

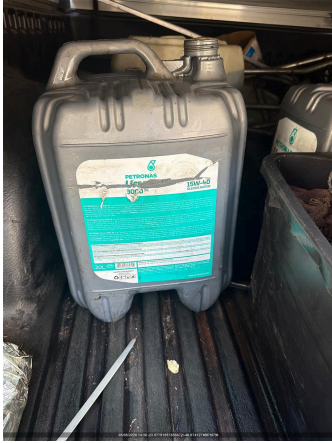
FOTO DO ÓLEO LUBRIFICANTE VELHO

REALIZADO TROCA DO OLEO LUBRIFICANTE?
SIM
