CLIENTE	
NOME	RAZÃO SOCIAL
EMAIL	OBSERVAÇÃO
LOCAL	
NOME TECNOGERA - LOCAÇÃO E TRANSFORMAÇÃO DE ENERGIA SA	ENDEREÇO
ATIVO	
NOME	MARCA
MODELO	PATRIMÔNIO / NÚMERO DE SÉRIE
01- APT	
DATA E HORA DE INICIO 05/05/2026 04:31:00	PRINCIPAIS ETAPAS DA TAREFA Troca de óleo lubrificante e f
EPIS NECESSÁRIOS Capacete de proteção, protetor	PERIGOS EXISTENTES E/OU POTENCIAIS Partes girantes, prensamento,
MEDIDAS PARA CONTROLAR PERIGOS E RISCOS Isolar área, proibir pessoas n	
02- SEGURANÇA	
POSSUI KIT MITIGAÇÃO? NÃO	KIT MITIGAÇÃO
QUANTIDADE DE KIT MITIGAÇÃO	POSSUI EXTINTOR? SIM
FOTO DA ETIQUETA DE VALIDADE DO EXTINTOR	EXTINTOR

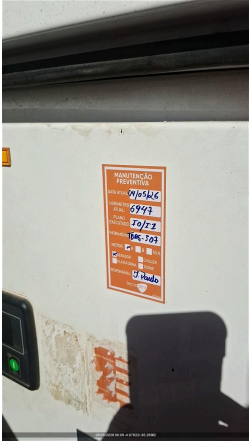
<p>QUADRO NÃO POSSUI</p>	<p>FOTO FRONTAL</p>
<p>FOTO LATERAL DIREITA</p>	<p>FOTO LATERAL ESQUERDA</p>
<p>FOTO TRASEIRA</p>	<p>CONDIÇÕES DE LIMPEZA</p>
<p>CONTÊINER NÃO POSSUI</p>	<p>FOTO FRONTAL</p>
<p>FOTO LATERAL DIREITA</p>	<p>FOTO LATERAL ESQUERDA</p>
<p>FOTO TRASEIRA</p>	<p>CONDIÇÕES DE LIMPEZA</p>
<p>CARRETA REBOQUE NÃO POSSUI</p>	<p>FOTO FRONTAL</p>
<p>FOTO LATERAL DIREITA</p>	<p>FOTO LATERAL ESQUERDA</p>
<p>FOTO TRASEIRA</p>	<p>CONDIÇÕES DE LIMPEZA</p>
<p>REALIZADO TROCA DO FILTRO DE COMBUSTÍVEL SIM</p>	<p>FOTO DA MARCAÇÃO DA DATA DA TROCA NO FILTRO DE COMBUSTÍVEL</p>
