CLIENTE	
NOME	RAZÃO SOCIAL
EMAIL	OBSERVAÇÃO
LOCAL	
NOME TECNOGERA - LOCAÇÃO E TRANSFORMAÇÃO DE ENERGIA SA	ENDEREÇO
ATIVO	
NOME	MARCA
MODELO	PATRIMÔNIO / NÚMERO DE SÉRIE
01- APT	
DATA E HORA DE INICIO 06/05/2026 08:10:00	PRINCIPAIS ETAPAS DA TAREFA Manutenção preventiva
EPIS NECESSÁRIOS Botas, Blusa, Calça, Capacete,	PERIGOS EXISTENTES E/OU POTENCIAIS Choque Elétrico
MEDIDAS PARA CONTROLAR PERIGOS E RISCOS O Uso dos IPI Necessários	
02- SEGURANÇA	
POSSUI KIT MITIGAÇÃO? SIM	KIT MITIGAÇÃO

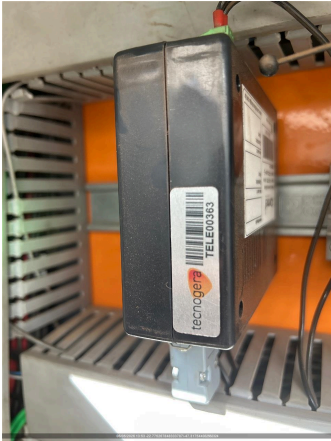
SE SIM, FOTO DA TAG DO MODEM

AS DUAS ANTENAS ESTÃO POSICIONADAS CORRETAMENTE (TETO DA MÁQUINA LADO DE FORA)
SIM

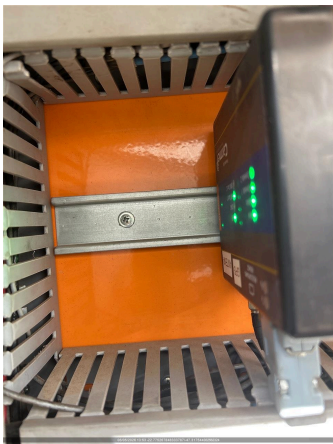
FOTO DOS LEDS DO MODEM (TODOS DEVEM ESTAR ACESOS E SEM PISCAR)

A TELEMETRIA FICOU COMUNICANDO?
SIM

COMUNICAÇÃO DO MODEM DE TELEMETRIA
OK

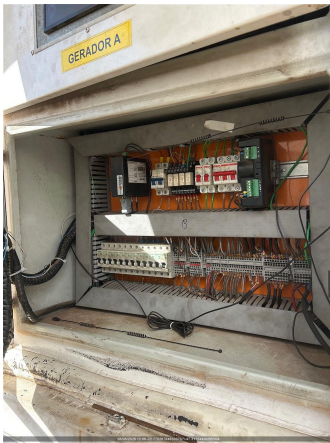
INTEGRIDADE DO PAINEL

VERIFICAR LISTA DE PROTEÇÃO PADRÃO
OK

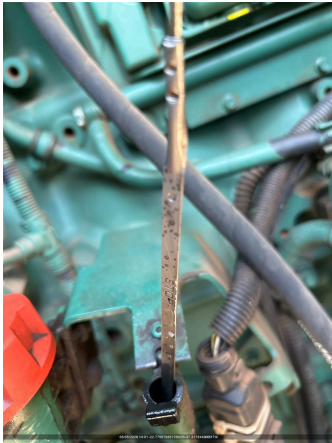
FOTO DA VARETA DE ÓLEO LUBRIFICANTE

NÍVEL DE ÓLEO LUBRIFICANTE
OK

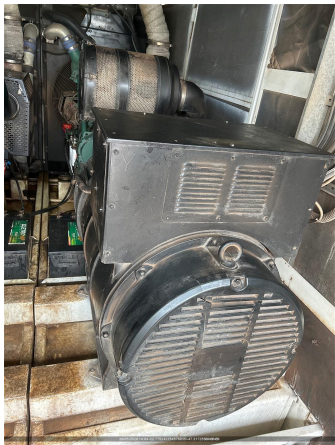
É POSSIVEL VERIFICAR SE A TAMPA TRASEIRA DO ALTERNADOR ESTÁ LIMPA E INTEGRÁ? SIM	SE SIM, FOTO

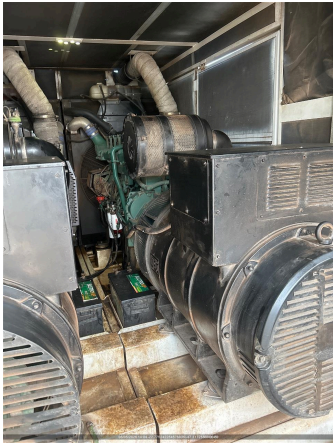
TESTE DE ISOLAÇÃO ENTRE ESTATOR PRINCIPAL X TERRA (4 E 10;5 E 11; 6 E 12)

REAPERTO E TORQUEAMENTO DE PARAFUSOS DE BARRAMENTO E FINALIZAR COM MARCAÇÃO

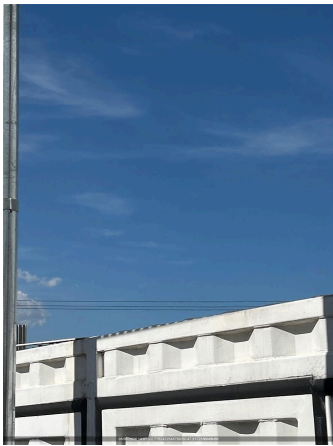
CORTA-CHAMAS
SIM

INDICAR NÍVEL DE EMISSÃO DE FUMAÇA (TABELA RINGELMANN)
1
