CLIENTE		
NOME	RAZÃO SOCIAL	
EMAIL	OBSERVAÇÃO	
LOCAL		
NOME TECNOGERA - LOCACAO E TRANSFORMACAO DE ENERGIA SA	ENDEREÇO	
ATIVO		
NOME	MARCA	
MODELO	PATRIMÔNIO / NÚMERO DE SÉRIE /	
01- APT		
DATA E HORA DE INICIO 06/05/2026 13:55:00	PRINCIPAIS ETAPAS DA TAREFA MANUTENÇÃO PREVENTIVA I0 E I1	EPIS NECESSÁRIOS BOTA, CAPACETE, ÓCULOS DE PROTEÇÃO , PROTETOR AURICULAR, LUVAS, BLUSA E CALÇA NR10.
PERIGOS EXISTENTES E/OU POTENCIAIS CHOQUE ELÉTRICO, BATIDA CONTRA, QUEDA E PARTES GIRANTES.	MEDIDAS PARA CONTROLAR PERIGOS E RISCOS UTILIZAR EPI'S ADEQUADOS PARA A TAREFA.	
02- SEGURANÇA		
POSSUI KIT MITIGAÇÃO? NÃO	POSSUI EXTINTOR? NÃO	GERADOR DEVIDAMENTE ATERRADO? SIM
TENSÃO DO CLIENTE É A MESMA DO GERADOR/QTA? SIM	HÁ NECESSIDADE DE ELEVAR A BASE DO GERADOR? NÃO	
03- ATENDIMENTO		
POSSUI TELEMETRIA? SIM	SE SIM, FOTO DA TAG DO MODEM

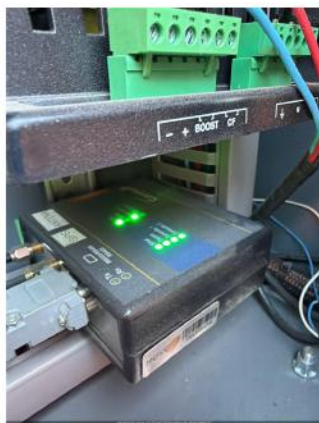
FOTO DOS LEDS DO MODEM (TODOS DEVEM ESTAR ACESOS E SEM PISCAR)

A TELEMETRIA FICOU COMUNICANDO?

SIM

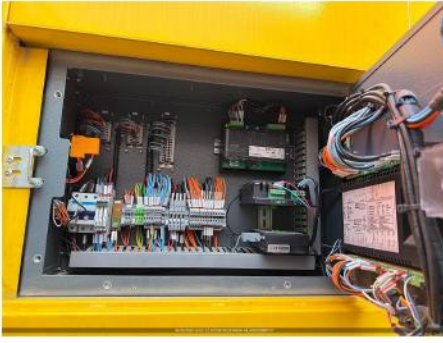
INTEGRIDADE DO PAINEL

VERIFICAR LISTA DE PROTEÇÃO PADRÃO
OK

VERIFICAR SE EXISTEM ADAPTAÇÕES INCORRETAS
NÃO POSSUI

VERIFICAR BORNES DE CONEXÃO DO CONTROLADOR
OK

VERIFICAR APERTO DE PARAFUSOS/BORNES
OK

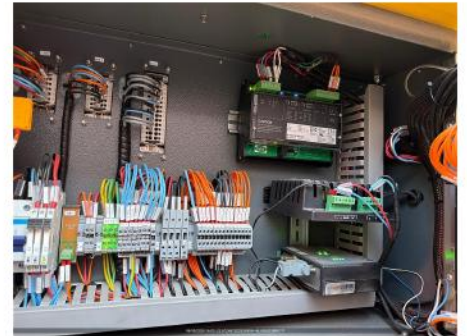
LIMPAR OS PAINÉIS DE COMANDO

VEDAÇÃO DAS PORTAS
OK

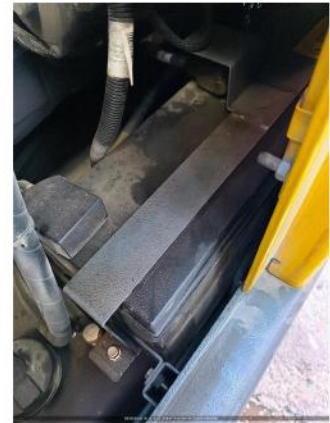
FOTO DA DATA DE FABRICAÇÃO E VALIDADE DA BATERIA

OK
