CLIENTE	
NOME	RAZÃO SOCIAL
EMAIL	OBSERVAÇÃO
LOCAL	
NOME TECNOGERA - LOCAÇÃO E TRANSFORMAÇÃO DE ENERGIA SA	ENDEREÇO
ATIVO	
NOME	MARCA
MODELO	PATRIMÔNIO / NÚMERO DE SÉRIE
01- APT	
DATA E HORA DE INICIO 07/05/2026 08:45:00	PRINCIPAIS ETAPAS DA TAREFA Troca de filtros, limpeza gera
EPIS NECESSÁRIOS Capacete, protetor auricular,	PERIGOS EXISTENTES E/OU POTENCIAIS Bater contra, queda do mesmo n
MEDIDAS PARA CONTROLAR PERIGOS E RISCOS Inspeccionar local antes da tar	
02- SEGURANÇA	
POSSUI KIT MITIGAÇÃO? SIM	KIT MITIGAÇÃO

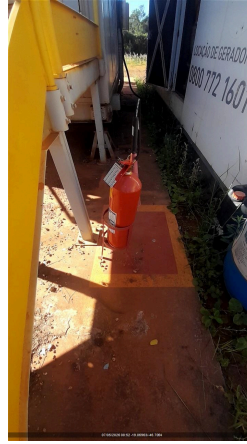
FOTO DA ETIQUETA DE VALIDADE DO EXTINTOR

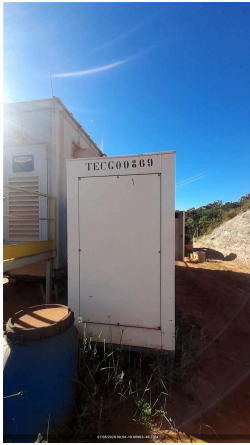
FOTO FRONTAL

CONDIÇÕES DE LIMPEZA
SUJO

CONDIÇÕES DOS ADESIVOS
BOM

EQUIPAMENTO POSSUI AVARIA?
NÃO

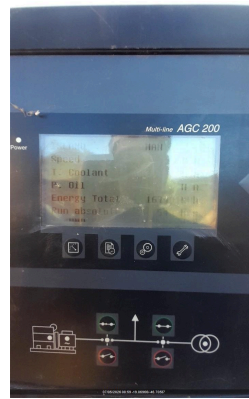
PARÂMETRO DA PRESSÃO DE ÓLEO HABILITADO

DESABILITAR PARÂMETRO AUTO FUEL TRANSFER (AFT)

AJUSTAR SOBRETENSÃO - 115% - EM CASO DE 380V AJUSTAR 252V - EM CASO DE 220V AJUSTAR 146V

DESABILITAR DESBALANCEAMENTO DE FASES

DESABILITAR INVERSÃO DE FASES DE REDE

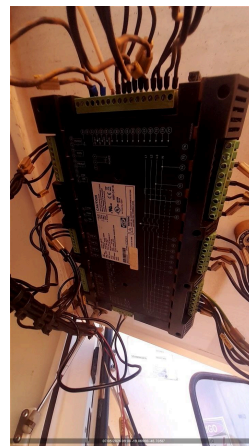
Nº DE SERIE DO CONTROLADOR (MÓDULO)

VERIFICAR BORNES DE CONEXÃO DO CONTROLADOR
OK

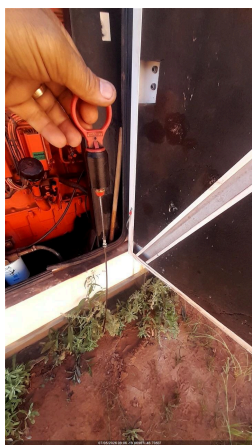
FOTO DA VARETA DE ÓLEO LUBRIFICANTE

NÍVEL DE ÓLEO LUBRIFICANTE
OK

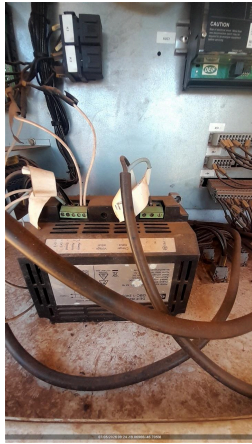
VERIFICAR FIXAÇÃO DA PLACA REGULADORA OK	PLACA REGULADORA POSSUI FUSIVEL DE PROTEÇÃO? SIM
REAPERTO E TORQUEAMENTO DE PARAFUSOS DE BARRAMENTO E FINALIZAR COM MARCAÇÃO	TESTE DE ISOLAÇÃO ENTRE ESTATOR PRINCIPAL X TERRA (4 E 10;5 E 11; 6 E 12) não foi possível
11- BATERIA	
CONDIÇÕES DO SUPORTE E FIXAÇÃO DAS BATERIAS OK	SE NOK, FOTO
CONDIÇÃO DOS TERMINAIS DAS BATERIAS OK	SE NOK, FOTO
TERMINAIS DA BATERIA LIVRE DE OXIDAÇÃO SIM	SE NOK, FOTO
VERIFICAR SE EXISTEM ADAPTAÇÕES INCORRETAS NÃO POSSUI	POSSUI CARREGADOR DE BATERIA? SIM
MODELO DO CARREGADOR DE BATERIA

TENSÃO DE ENTRADA (ALIMENTAÇÃO) E SAÍDA DO CARREGADOR (VOLTS) 220/27,8
