CLIENTE	
NOME	RAZÃO SOCIAL
EMAIL	OBSERVAÇÃO
LOCAL	
NOME TECNOGERA - LOCACAO E TRANSFORMACAO DE ENERGIA SA	ENDEREÇO
ATIVO	
NOME	MARCA
MODELO	PATRIMÔNIO / NÚMERO DE SÉRIE
01- APT	
DATA E HORA DE INICIO 11/05/2026 13:53:00	PRINCIPAIS ETAPAS DA TAREFA Corretiva , alarmando baixa fr
EPIS NECESSÁRIOS Capacete , oculos, protetor au	PERIGOS EXISTENTES E/OU POTENCIAIS Choque eletrico , utilizar epi
MEDIDAS PARA CONTROLAR PERIGOS E RISCOS utilizar epis, mistigação, B	
02- SEGURANÇA	
POSSUI KIT MITIGAÇÃO? SIM	KIT MITIGAÇÃO

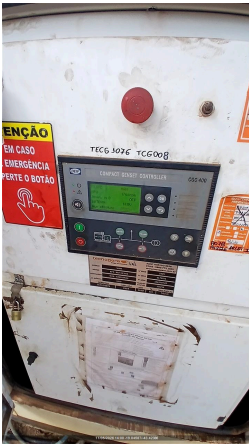
INTEGRIDADE DO PAINEL

VERIFICAR LISTA DE PROTEÇÃO PADRÃO
OK

VERIFICAR SE EXISTEM ADAPTAÇÕES INCORRETAS
NÃO POSSUI

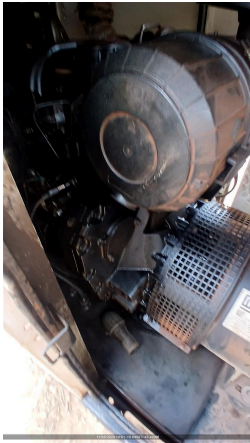
SE SIM, FOTO

HÁ VAZAMENTO DE OLEO?
SIM

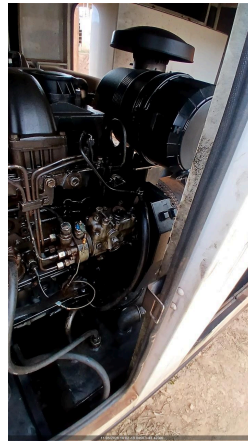
SE NOK, FOTO

VERIFICAR SE EXISTEM ADAPTAÇÕES INCORRETAS
POSSUI

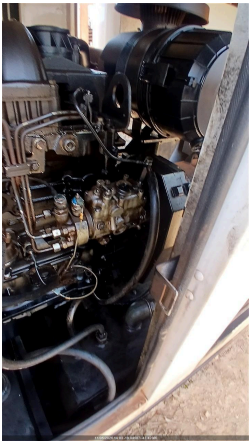
NÍVEL DE ÓLEO DIESEL (%) 90,00	CONDIÇÕES DE CONEXÕES E ABRAÇADEIRAS DE ABASTECIMENTO OK
HÁ VAZAMENTO DE ÓLEO? SIM	SE SIM, FOTO

BACIA DE CONTENÇÃO POSSUI	BACIA COM TAMPÃO DE DRENO? SIM
SE NOK, INFORME A MEDIDA NECESSÁRIA Trocar as mangueiras 3/8 de co	
09- CORRETIVA	
SINTOMAS DO GERADOR Desligando por baixa frequenci	CAUSA RAIZ Rotação baixa do motor
SOLUÇÃO APLICADA Regulagem na bomba de injetora	GRAU DE DIFICULDADE REGULAR
MODO DE OPERAÇÃO MANUAL	
10- OBSERVAÇÃO	
COMUNICAÇÃO DO MODEM DE TELEMETRIA OK	OBSERVAÇÃO TELEMETRIA Trocar as mangueiras e filtro de ar
SE TELEMETRIA NOK, FOI SOLICITADO SUPORTE REMOTO, O QUE FOI FEITO?	OBSERVAÇÕES Tirante da bomba da porca esta
RESPONSÁVEL POR ACOMPANHAR A CORRETIVA NO CLIENTE Wesley	CONTATO DO RESPONSÁVEL PELO ACOMPANHAMENTO DO ATENDIMENTO CORRETIVO 31999634011
FOTO  	FOTO  
11- NEAR MISS	
NEAR MISS VER E AGIR	AÇÃO EFETUADA: Regulagem da bomba Rotação 18
