CLIENTE		
NOME	RAZÃO SOCIAL	
EMAIL	OBSERVAÇÃO	
LOCAL		
NOME TECNOGERA - LOCACAO E TRANSFORMACAO DE ENERGIA SA	ENDEREÇO	
ATIVO		
NOME	MARCA	
MODELO	PATRIMÔNIO / NÚMERO DE SÉRIE /	
01- APT		
DATA E HORA DE INICIO 12/05/2026 11:04:00	PRINCIPAIS ETAPAS DA TAREFA REALIZAR MANUTENÇÃO PREVENTIVA I0 E I1 VERIFICAÇÃO DO NÍVEL DO LÍQUIDO DE RESFRIAMENTO REALIZAR TESTE DE FUNCIONAMENTO	EPIS NECESSÁRIOS UNIFORME NR 10 CAPACETE BOTINA DE SEGURANÇA ÓCULOS LUVAS PROTETOR AURICULAR
PERIGOS EXISTENTES E/OU POTENCIAIS RISCO DE CHOQUE ELÉTRICO ANIMAIS PEÇONHENTOS	MEDIDAS PARA CONTROLAR PERIGOS E RISCOS O USO DE EPI'S ADEQUADOS E ISOLAMENTO DA ÁREA	
02- SEGURANÇA		
POSSUI KIT MITIGAÇÃO? SIM	KIT MITIGAÇÃO

FOI REALIZADO A MANUTENÇÃO PREVENTIVA I0 E I1
FOI VERIFICADO ÁGUA DO RADIADOR
FOI REALIZADO TESTE DE FUNCIONAMENTO NO G.M.G
OPERACIONAL A DISPOSIÇÃO DO CLIENTE

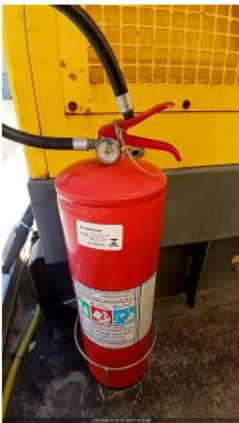
QUANTIDADE DE KIT MITIGAÇÃO 1
POSSUI EXTINTOR? SIM	EXTINTOR

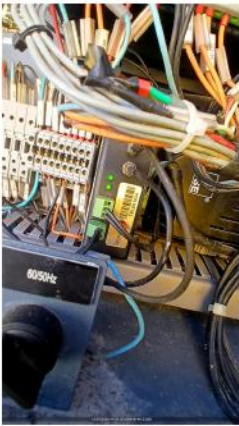
GERADOR DEVIDAMENTE ATERRADO? SIM	TENSÃO DO CLIENTE É A MESMA DO GERADOR/QTA? SIM	HÁ NECESSIDADE DE ELEVAR A BASE DO GERADOR? NÃO
03- ATENDIMENTO		
POSSUI TELEMETRIA? SIM	SE SIM, FOTO DA TAG DO MODEM

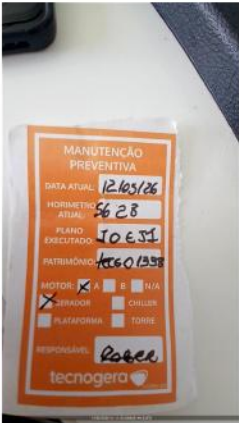
AS DUAS ANTENAS ESTÃO POSICIONADAS CORRETAMENTE (TETO DA MÁQUINA LADO DE FORA) SIM
COMUNICAÇÃO DO MODEM DE TELEMETRIA OK	A TELEMETRIA FICOU COMUNICANDO? POSSUI RESTRIÇÃO DE SINAL	PAINEL FICA LIGADO OU DESLIGADO QUANDO O GERADOR NÃO ESTÁ SENDO USADO? DESLIGADO
IDENTIFICAÇÃO DO PATRIMÔNIO TELE01834	ETIQUETA DE MANUTENÇÃO PREVENTIVA

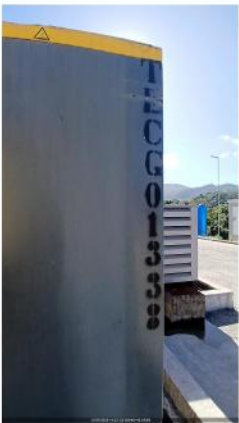
04- INVENTARIO		
CONDIÇÕES DE LIMPEZA LIMPO	CONDIÇÕES DOS ADESIVOS BOM	EQUIPAMENTO POSSUI AVARIA? NÃO
FOTO IDENTIFICAÇÃO DO PATRIMONIO

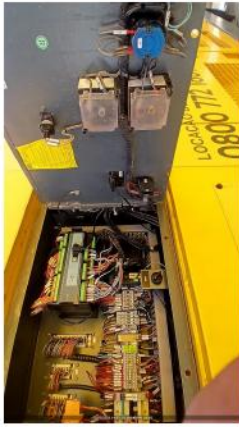
INTEGRIDADE DO PAINEL

VERIFICAR LISTA DE PROTEÇÃO PADRÃO
OK

VERIFICAR SE EXISTEM ADAPTAÇÕES INCORRETAS
NÃO POSSUI

VERIFICAR BORNES DE CONEXÃO DO CONTROLADOR
OK

VERIFICAR APERTO DE PARAFUSOS/BORNES
OK

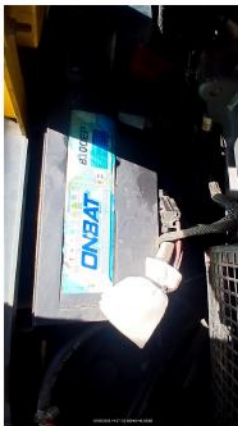
CONDIÇÃO DOS TERMINAIS DAS BATERIAS OK	TERMINAIS DA BATERIA LIVRE DE OXIDAÇÃO SIM	VERIFICAR SE EXISTEM ADAPTAÇÕES INCORRETAS POSSUI
POSSUI CARREGADOR DE BATERIA? SIM	MODELO DO CARREGADOR DE BATERIA  	CASO APLICAVEL COMPLETAR AGUA DA BATERIA NA

BATERIA POSSUI PROTEÇÃO DE POLOS?

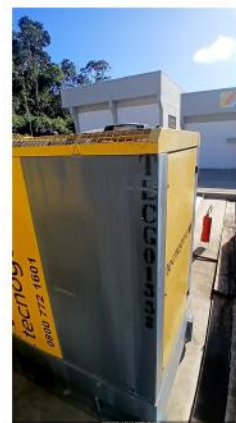
É POSSIVEL VISUALIZAR O FLAP?

SIM

SE SIM, FOTO
