CLIENTE	
NOME	RAZÃO SOCIAL
EMAIL	OBSERVAÇÃO
LOCAL	
NOME TECNOGERA - LOCAÇÃO E TRANSFORMAÇÃO DE ENERGIA SA	ENDEREÇO
ATIVO	
NOME	MARCA
MODELO	PATRIMÔNIO / NÚMERO DE SÉRIE
01- APT	
DATA E HORA DE INÍCIO 18/05/2026 16:39:00	PRINCIPAIS ETAPAS DA TAREFA Inspeção Gerador Verificar ní
EPIS NECESSÁRIOS -Capacete -Óculos de proteção	PERIGOS EXISTENTES E/OU POTENCIAIS -Prensamento de membros -Choq
MEDIDAS PARA CONTROLAR PERIGOS E RISCOS Atenção na atividade Desliga	
02- SEGURANÇA	
POSSUI KIT MITIGAÇÃO? NÃO	KIT MITIGAÇÃO
QUANTIDADE DE KIT MITIGAÇÃO	POSSUI EXTINTOR? NÃO
FOTO DA ETIQUETA DE VALIDADE DO EXTINTOR	EXTINTOR
QUANTIDADE DE EXTINTOR	FOTO DO HORIMETRO

03- ATENDIMENTO	
POSSUI TELEMETRIA? NÃO	PAINEL FICA LIGADO OU DESLIGADO QUANDO O GERADOR NÃO ESTÁ SENDO USADO? LIGADO
SE SIM, FOTO	IDENTIFICAÇÃO DO PATRIMÔNIO

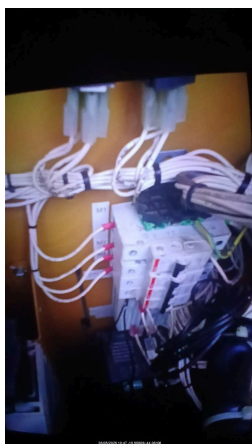
**INTEGRIDADE DO PAINEL**

VERIFICAR LISTA DE PROTEÇÃO PADRÃO  
OK

VERIFICAR SE EXISTEM ADAPTAÇÕES INCORRETAS  
NÃO POSSUI

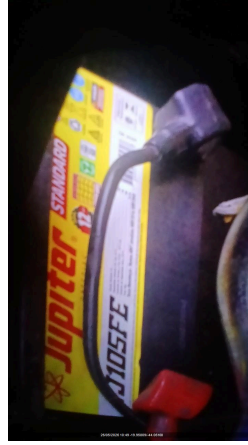
SINTOMAS DO GERADOR Gerador não estava ligando.	CAUSA RAIZ Bateria descarregada devido o
SOLUÇÃO APLICADA Foi feito a troca da bateria j	GRAU DE DIFICULDADE FÁCIL
MODO DE OPERAÇÃO MANUAL

COMUNICAÇÃO DO MODEM DE TELEMETRIA NÃO TEM TELEMETRIA	OBSERVAÇÃO TELEMETRIA
SE TELEMETRIA NOK, FOI SOLICITADO SUPORTE REMOTO, O QUE FOI FEITO?	OBSERVAÇÕES Equipamento ok depois da troca
RESPONSÁVEL POR ACOMPANHAR A CORRETIVA NO CLIENTE Nilton	CONTATO DO RESPONSÁVEL PELO ACOMPANHAMENTO DO ATENDIMENTO CORRETIVO 35999313907
